**II. ABDÜLHAMİD DÖNEMİ (1876-1909) İDÂDİ YAPILARI
(TÜRKİYE ÖRNEKLERİYLE)**

**Pamukkale Üniversitesi
Sosyal Bilimler Enstitüsü
Doktora Tezi
Sanat Tarihi Ana Bilim Dalı
Sanat Tarihi Doktora Programı**

Rahşan TOPTAŞ

**Ağustos 2020
DENİZLİ**

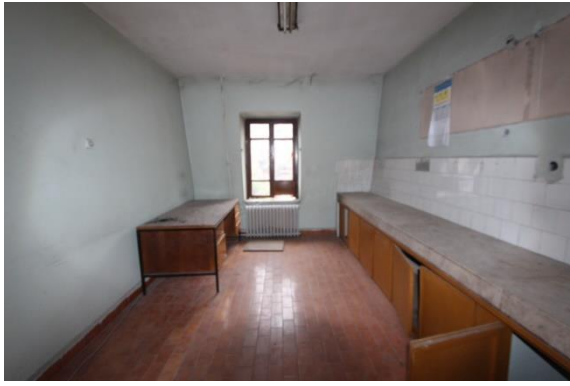
2K-08 nolu mekân 5x2.50 m. boyutlarındadır. Mekâna koridordan açılan, dikdörtgen formlu, ahşap doğramalı, tek kanatlı bir kapı ile ulaşılmaktadır. 2K-08 nolu mekân güney cepheye açılan bir basık kemerli, dikdörtgen formlu, ahşap doğramalı bir pencere ile aydınlatılmaktadır. Tavan betonarme, taban fayans kaplıdır. Duvarlar alçı-kum-kireç karışımı sıvalıdır. Mutfak olarak kullanılmaktadır (Foto. 951).

Foto. 951. İzmit St. Barbe Fransız İdâdîsi 2K-08 Nolu Mekân

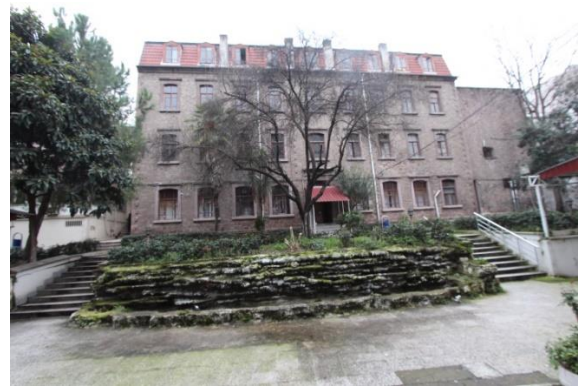
Foto. 952. İzmit St. Barbe Fransız İdâdîsi Güney Cephe

Barbe Fransız Zükur İdâdisi (Foto. 952), Beyoğlu Esayan Ermeni İnas İdadisi, Mersin Amerikan İnas İdâdisi (Çizim 109), Trabzon Kemer kaya Rum Zükur İdâdisi (Foto. 1017), Üsküdar İmmecelee Conception (St. Marie) Fransız Zükur İdâdisi (Foto. 1033), Talas Amerikan Zükur İdâdisi (Foto. 1063), Robert Koleji İdâdi Binası (Foto. 1086), Tarsus Amerikan İnas İdâdisi (Foto. 1091), İzmir St. Josheph Fransız Zükur İdadisi (Foto. 1096) sokak ya da caddeden doğrudan ulaşılan/girişi olan binalardır (Ek 93).

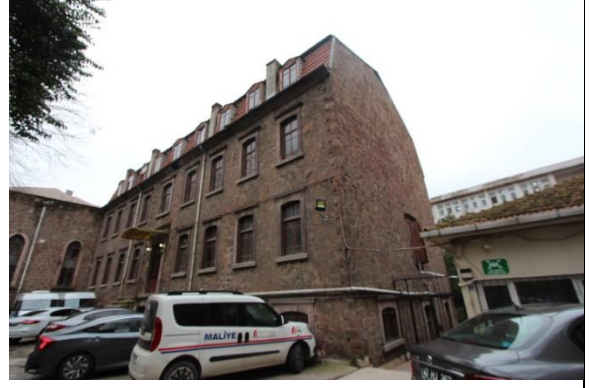
Batı cephe bodrum kat üzerine üç katlıdır. Düz yalın bir cephedir. Bodrum kata üç pencere bulunmaktadır. Bodrum kat ile zemin kat birbirinden kat silmesi ile ayrılmaktadır. Zemin katın orta aksında, zemin kat koridorunu aydınlatan bir pencereye yer verilmektedir. Pencere formları diğer cepheler ile aynıdır (Foto. 956).

Foto. 956. İzmit St. Barbe Fransız İdâdisi Batı Cephe

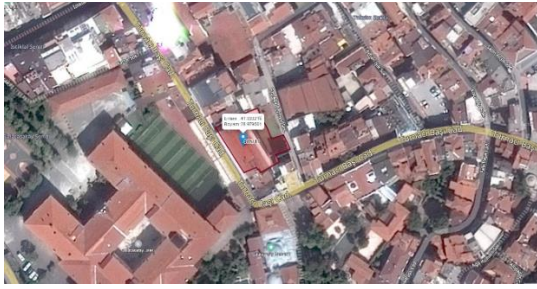
İstanbul İli, Beyoğlu İlçesi, Kuloğlu Mahallesi, Turnacıbaşı Caddesi, Numara: 15 adresinde bulunur. Tapu ve Kadastro Müdürlüğüne 485 ada, 26 pafta, 11 parsel bilgileri ile kayıtlıdır (Foto. 957).

Foto. 957. Zağrafiyon Rum Zükur İdâdisi Kuşbakışı Görünümü

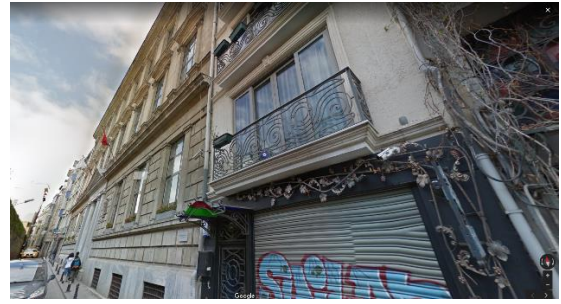
Binanın dođu cephesi, giriřin orta aksa alındığı bodrum kat üstüne dört katlıdır. Bodrum kat dıřa tařkın bir platform görünümündedir. Katta, dikdörtgen altı adet pencereye yer verilmektedir (Çizim 107) (Foto. 958).

Foto. 958. Zağrafiyon Rum Zükur İdâdisi Doğu Cephe

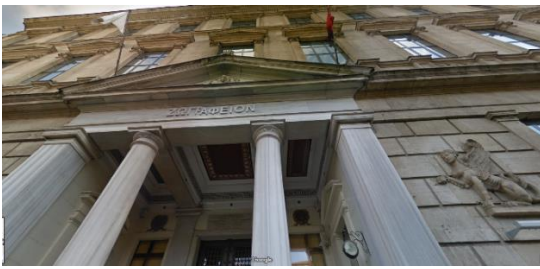
Zemin katın orta aksında eyvan tarzı giriř bulunmaktadır. Eyvanın kenarlarına altlıklı ve başlıklı birer plastır ve ortalarında serbest dor nizamında iki mermer sütun yerleřtirilmiřtir. Kompozisyon tařınan üçgen alınlıkla sonlanmaktadır. Eyvanın içine dört mermer basamak yerleřtirilerek, dikdörtgen formlu giriř kapı açıklığına ulařım sađlanmaktadır. Kapının her iki yanında profilli başlıkları olan, iki plastırla yüzey üçe ayrılmaktadır. Kapının her iki yanında yüzeylerde birer dikdörtgen formlu ahřap pencere vardır. Eyvanın kuzey ve güney duvarlarında üçgen alınlıklı, dikdörtgen formlu birer ahřap pencere daha bulunmaktadır. Eyvanın tabanı mermer kaplıdır. Tavan kısmının, ortadaki büyük olmak üzere, üç dikdörtgen çökertme alana ayrıldığı ve içlerinin kalem iři bezemeler ile süslendiđi görölmektedir (Foto. 959).

Foto. 959. Zağrafiyon Rum Zükur İdâdisi Doğu Giriş Kapısı

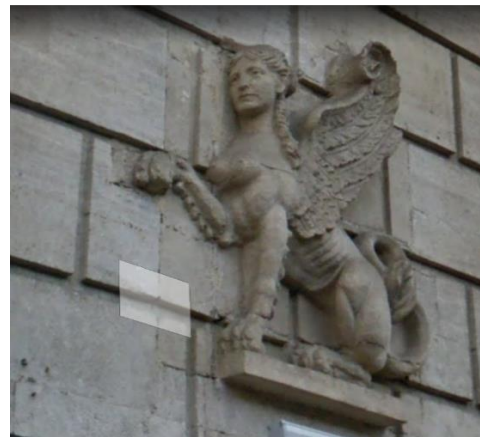
Dıř cephede giriř kapısı üçgen alınlığında, anteminyonlar arasında İsa ve Meryem tasviri bulunmaktadır. Alınlığın tepe ve köře akroterleri palmet yaprađı formundadır. Giriř kapısı yanlarında, zemin kat seviyesinde, iki sfenks vardır (Foto. 960). Bu figürler ile yunan mitolojisine gönderme yapılmaktadır. Birinci kat pencereleri silmeli çerçeveleri ve üçgen alınlıkları ile diđer katlardan farklı olarak ele alınmaktadır. Pencereler yanlardan korint nizamda başlıklı plastırlar ile

Foto. 960. Zağrafiyon Rum Zükur İdâdisi Doğu Cephe Sfenks Heykeli

Griffon tasviri, Sinop İdâdisi çörtene olarak (Foto. 456); Bizans kartalı, İoakimmion Rum İnas İdâdisi üçgen alınlık içinde (Foto. 813); sfenks, Zağrefion Rum Zükur İdâdisi giriş cephesinde (Foto. 960); istiridye kabuğu, Sivas İdâdisi bekçi kulübeleri giriş kapı alınlıklarında (Foto. 311) ve Mardin İdâdisi bahçe kapısında (Foto.799) görülmektedir.

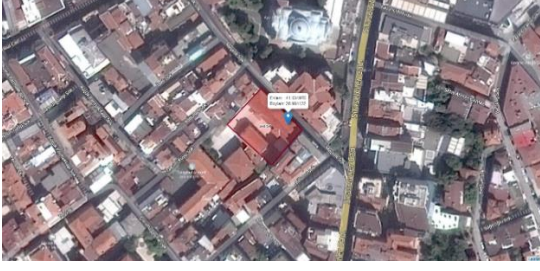
İstanbul il merkezinde Kâtip Mustafa Çelebi Mahallesi, Meşelik Sokak No:24 adresinde bulunur. Tapu Kadastro Müdürlüğünde 460 ada, 26 parsel, 20 pafta bilgileri ile kayıtlıdır (Foto. 961).

Foto. 961. Esayan Ermeni İnas İdâdisi Kuşbakışı Görünümü

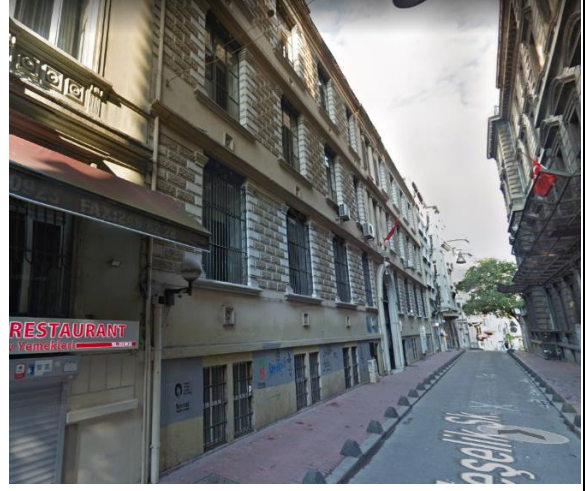
Güney cephe bodrum kat üzerine üç katlıdır. Katlar birbirinden dışa taşkın kat silmeleri ile ayrılmaktadır (Çizim 108) (Foto. 962). Cephenin orta aksına bodrum kat ve zemin kat boyunca uzanan, iç içe silmelerle profillenen yarım yuvarlak kemerli, dikdörtgen formlu giriş açıklığı bulunmaktadır. Giriş açıklığı ve çerçevesi beyaz mermerdendir. Açıklık demir-döküm doğramalı çift kanatlı bir kapı ile kapatılmaktadır. Kemerin yarım yuvarlak kemeri kilit taşı noktası, altta ve üstte iki volütlü formlu dışa taşırılmaktadır. Kilit taşının üstüne yukarıya doğru profillenerek genişleyen tepelik yerleşmiş durumdadır (Foto. 963).

Foto. 962. Esayan Ermeni İnas İdâdisi Güney Cephesi

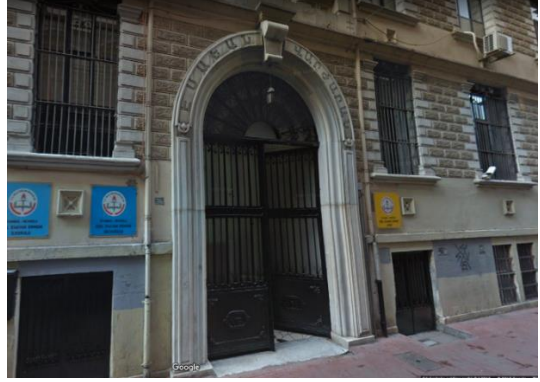
Foto. 963. Esayan Ermeni İnas İdâdisi Güney Giriş Kapısı

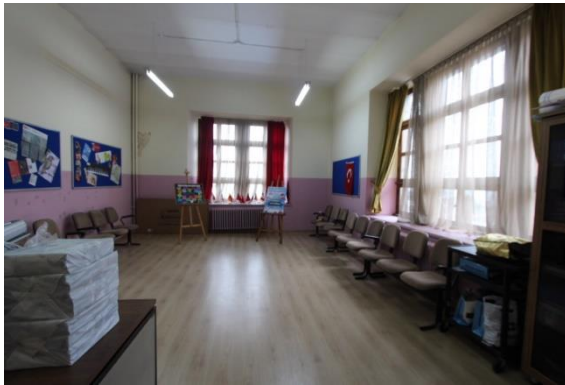
Foto. 983. Trabzon Rum İdâdîsi 1BK-05 Nolu Mekân

1BK-05 nolu mekân 7.20x7.20 m. boyutlarındadır. Mekâna koridordan açılan çift kanatlı, ahşap dođramalı dikdörtgen formlu bir kapıdan geçilerek girilir. 1BK-05 nolu mekân, dođu cepheye açılan ahşap dođramalı, dikdörtgen formlu bir pencere ile aydınlatılmaktadır (Foto. 983).

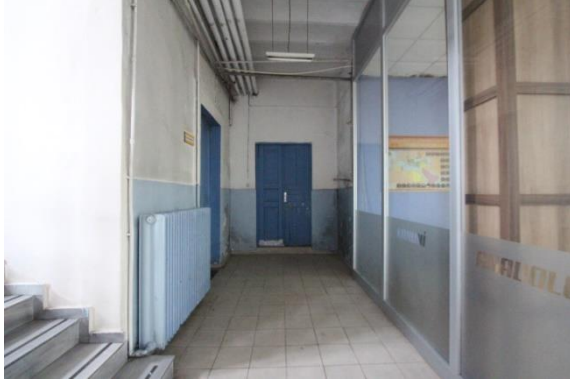
Foto. 985. Trabzon Rum İdâdîsi Birinci Bodrum Kat Doğu Koridoru

İkinci bodrum katın yan koridorları 13.30x2.60 m. boyutlarındadır. Güney cepheye açılan ahşap doğramalı, dikdörtgen formlu bir pencere ile aydınlatılmaktadır (Foto. 985).

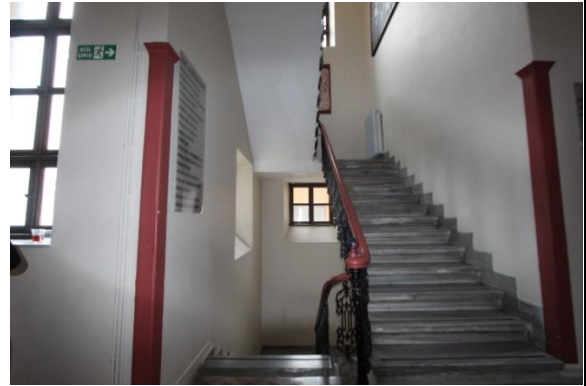
Foto. 988. Trabzon Rum İdâdîsi Zemin Kat Merdiven Sahanlığı

Koridorların köşe noktalarında, bodrum katta yer alan merdiven sahanlıkları devam ettirilmektedir (Foto. 988). Ayrıca kuzey koridorun uçlarında, doğu ve batı cephelere açılan, birer ahşap doğramalı ikiz pencere bulunmaktadır.

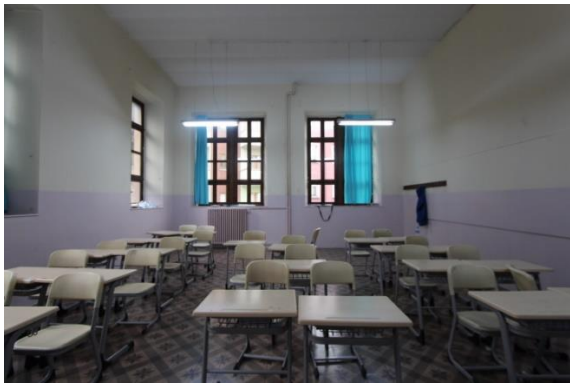
Foto. 989. Trabzon Rum İdâdîsi ZK-01 Nolu Mekân

ZK-01 nolu mekân 6.70x8.53 m. boyutlarındadır. Mekâna koridordan açılan çift kanatlı, ahşap doğramalı dikdörtgen formlu bir kapıdan geçilerek girilir. ZK-01 nolu mekân batı ve güney cephelere açılan ikişer ahşap doğramalı dikdörtgen formlu, ikiz pencere ile aydınlatılmaktadır. Tavan volta tonoz, taban karo siman kaplıdır. Duvarlar alçı-çimento-kum karışımı sıvalıdır (Foto. 989).

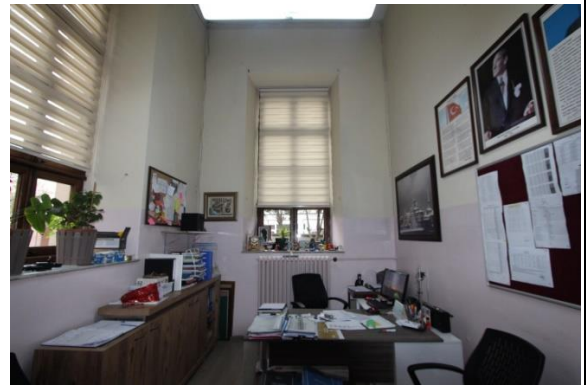
Foto. 990. Trabzon Rum İdâdîsi ZK-02 Nolu Mekân

ZK-02 nolu mekân 6.70x8.53 m. boyutlarındadır. Mekâna koridordan açılan çift kanatlı, ahşap doğramalı dikdörtgen formlu bir kapıdan geçilerek girilir. ZK-02 nolu mekân, batı cepheye açılan iki, kuzey cepheye açılan bir, ahşap doğramalı dikdörtgen formlu, ikiz pencere ile aydınlatılmaktadır. Tavan volta tonoz, taban karo siman kaplıdır. Duvarlar alçı-çimento-kum karışımı sıvalıdır (Foto. 990).

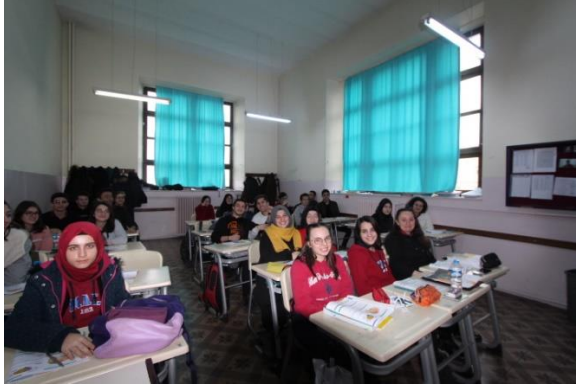
Foto. 991. Trabzon Rum İdâdîsi ZK-03 Nolu Mekân

pencere ile aydınlatılmaktadır. Tavan volta tonoz, taban karo siman kaplıdır. Duvarlar alçı-çimento-kum karışımı sıvalıdır (Foto. 991).

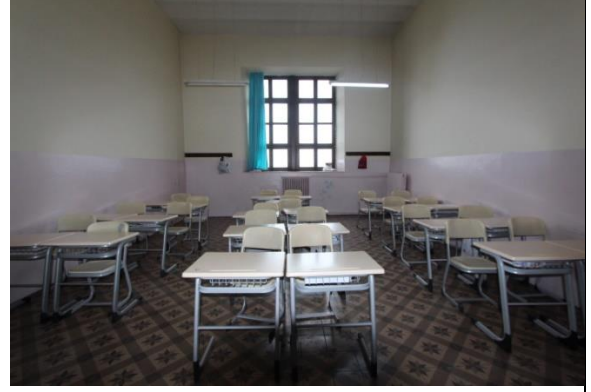
Foto. 992. Trabzon Rum İdâdîsi ZK-04 Nolu Mekân

ZK-04 nolu mekân 5.90x8 m. boyutlarındadır. Mekâna koridordan açılan çift kanatlı, ahşap doğramalı dikdörtgen formlu bir kapıdan geçilerek girilir. ZK-04 nolu mekân kuzey cepheye açılan ahşap doğramalı dikdörtgen formlu ikiz pencere ile aydınlatılmaktadır. Tavan volta tonoz, taban karo siman kaplıdır. Duvarlar alçı-çimento-kum karışımı sıvalıdır (Foto. 992).

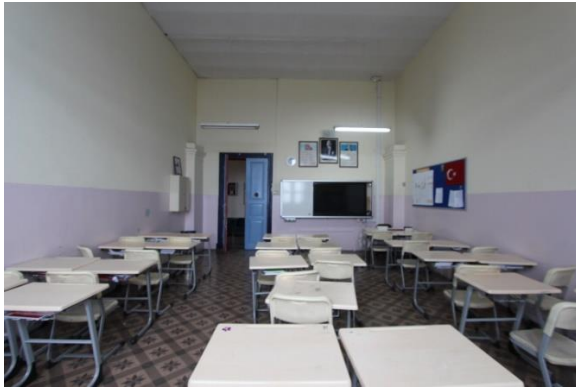
Foto. 993. Trabzon Rum İdâdîsi ZK-06 Nolu Mekân

ZK-06 nolu mekân 5.90x8 m. boyutlarındadır. Mekâna koridordan açılan çift kanatlı, ahşap doğramalı dikdörtgen formlu bir kapıdan geçilerek girilir. ZK-06 nolu mekân kuzey cepheye açılan ahşap doğramalı dikdörtgen formlu ikiz pencere ile aydınlatılmaktadır (Foto. 993).

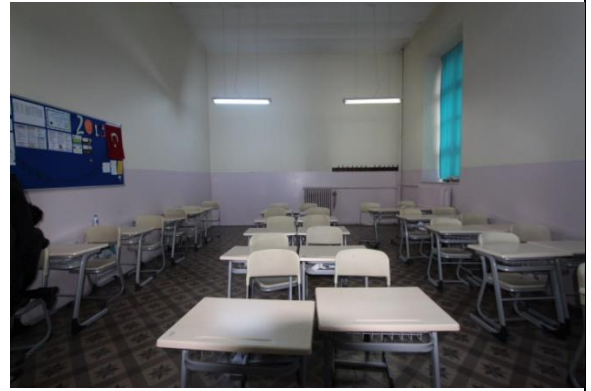
Foto. 994. Trabzon Rum İdâdîsi ZK-07 Nolu Mekân

ZK-07 nolu mekân 4.53x8 m. boyutlarındadır. Mekâna koridordan açılan çift kanatlı, ahşap doğramalı dikdörtgen formlu bir kapıdan geçilerek girilir. ZK-07 nolu mekân doğu ve kuzey cephelere açılan bir, ahşap doğramalı dikdörtgen formlu ikiz pencere ile aydınlatılmaktadır (Foto. 994).

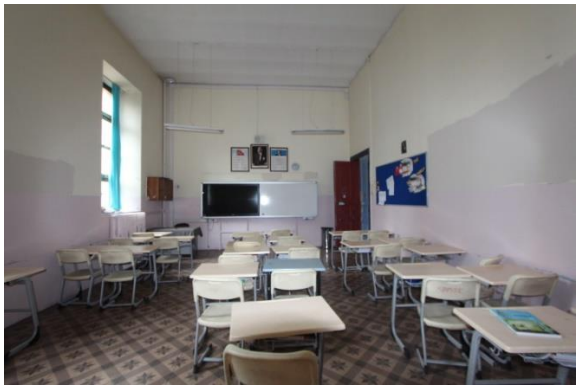
Foto. 995. Trabzon Rum İdâdîsi ZK-08 Nolu Mekân

ZK-08 nolu mekân 7.20x7.20 m. boyutlarındadır. Mekâna koridordan açılan çift kanatlı, ahşap doğramalı dikdörtgen formlu bir kapıdan geçilerek girilir. ZK-08 nolu mekân doğu cepheye açılan ahşap doğramalı dikdörtgen formlu pencere ile aydınlatılmaktadır (Foto. 995).

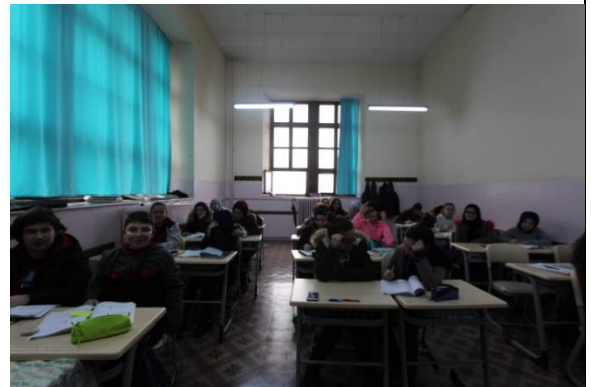
Foto. 996. Trabzon Rum İdâdîsi ZK-09 Nolu Mekân

ZK-09 nolu mekân 7.20x7.20 m. boyutlarındadır. Mekâna koridordan açılan çift kanatlı, ahşap doğramalı dikdörtgen formlu bir kapıdan geçilerek girilir. ZK-09 nolu mekân doğu cepheye açılan ahşap doğramalı, dikdörtgen formlu bir pencere ile aydınlatılmaktadır (Foto. 996).

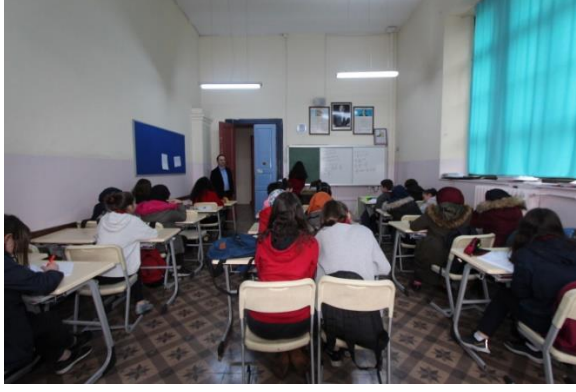
Foto. 997. Trabzon Rum İdâdîsi ZK-10 Nolu Mekân

ZK-10 nolu mekân 8x5.40 m. boyutlarındadır. Mekâna koridordan açılan çift kanatlı, ahşap doğramalı dikdörtgen formlu bir kapıdan geçilerek girilir. ZK-10 nolu mekân güney cepheye açılan ahşap doğramalı dikdörtgen formlu iki pencere ile aydınlatılmaktadır (Foto. 997).

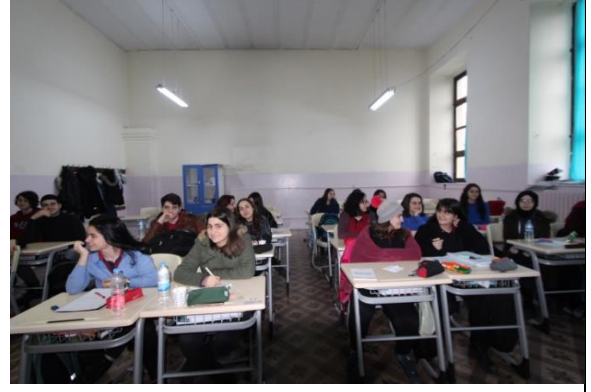
Foto. 998. Trabzon Rum İdâdîsi ZK-11 Nolu Mekân

ZK-11 nolu mekân 8x5.40 m. boyutlarındadır. Mekâna koridordan açılan çift kanatlı, ahşap doğramalı dikdörtgen formlu bir kapıdan geçilerek girilir. ZK-11 nolu mekân güney cepheye açılan ahşap doğramalı dikdörtgen formlu iki pencere ile aydınlatılmaktadır (Foto. 998).

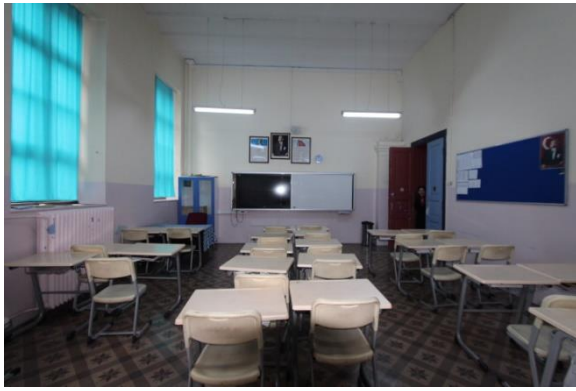
Foto. 999. Trabzon Rum İdâdîsi ZK-12 Nolu Mekân

ZK-12 nolu mekân 8.10x5.40 m. boyutlarındadır. Mekâna koridordan açılan çift kanatlı, ahşap doğramalı dikdörtgen formlu bir kapıdan geçilerek girilir. ZK-12 nolu mekân güney cepheye açılan ahşap doğramalı, dikdörtgen formlu iki pencere ile aydınlatılmaktadır (Foto. 999).

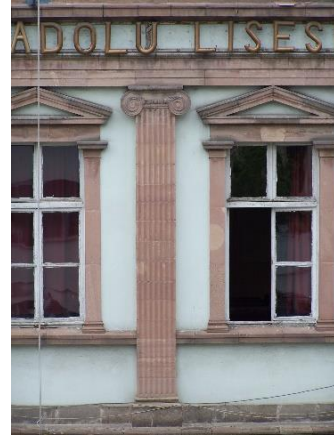
Foto. 1018. Trabzon Rum İdâdisi Güney Cephe Birinci Kat Plastr ve Başlığı

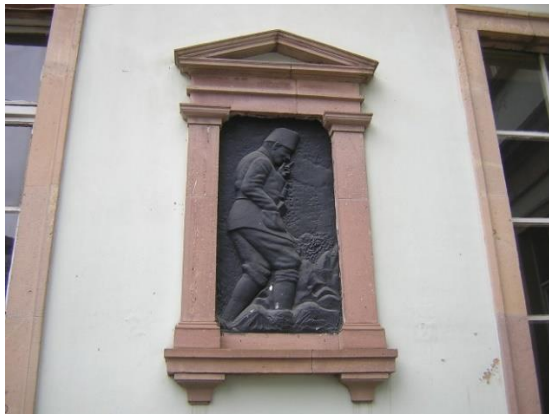
Foto. 1019. Trabzon Rum İdâdisi Güney Cephe Zemin Kat Dekoratif Kartuş (1)

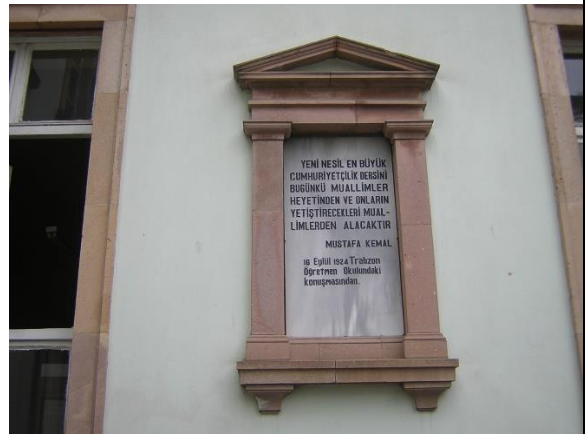
Foto. 1020. Trabzon Rum İdâdisi Güney Cephe Zemin Kat Dekoratif Kartuş (2)

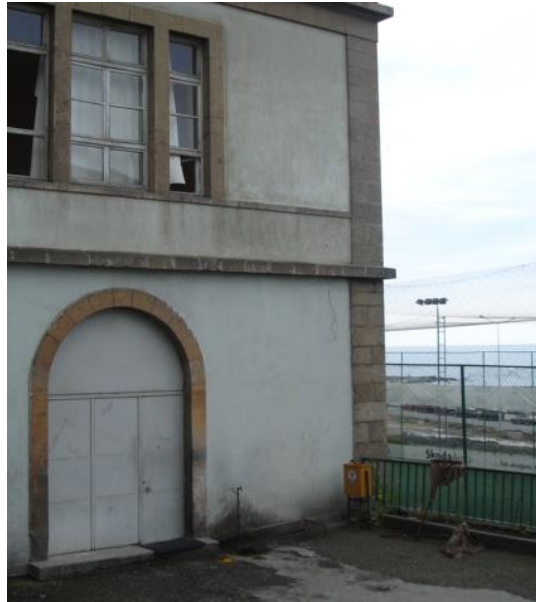
Foto. 1025. Trabzon Rum İdâdîsi Doğu Cephe
İkinci Bodrum Kat Kapısı

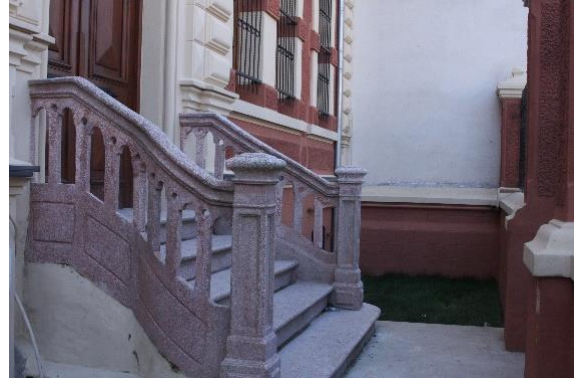
Foto. 1036. Üsküdar Saint İmmaculle Conception (St. Marie) Fransız İdâdisi Merdiven Korkuluğu

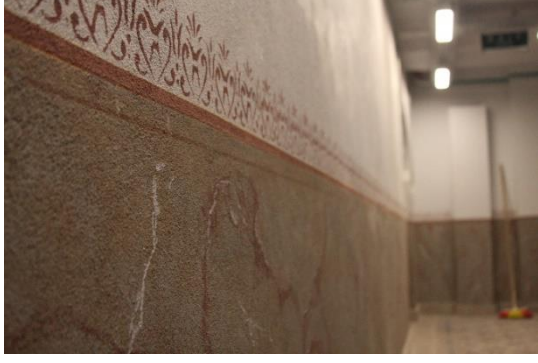
Foto. 1037. Üsküdar Saint İmmaculle Conception (St. Marie) Fransız İdâdisi Duvar Bezeme Kompozisyonu

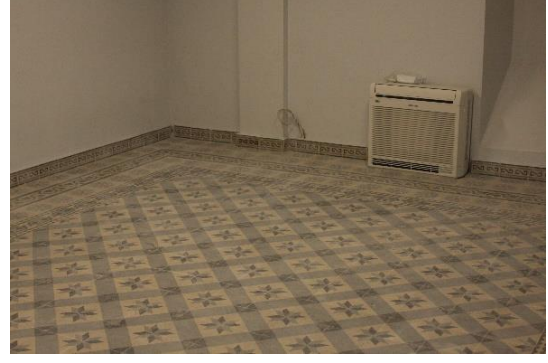
Foto. 1038. Üsküdar Saint İmmaculle Conception (St. Marie) Fransız İdâdisi Taban Döşeme Kompozisyonu

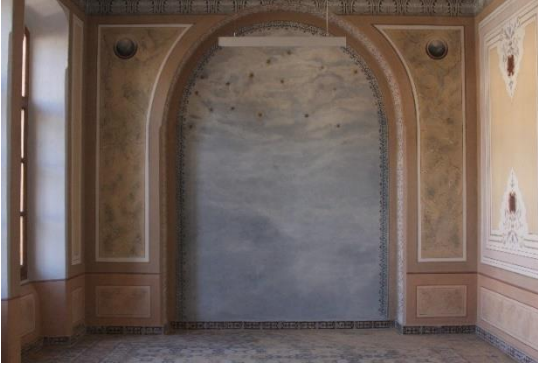
Foto. 1039. Üsküdar Saint İmmaculle Conception (St. Marie) Fransız İdâdisi Z-03 Nolu Mekânın Niş İçi Kalem İşi Bezeme Kompozisyonu

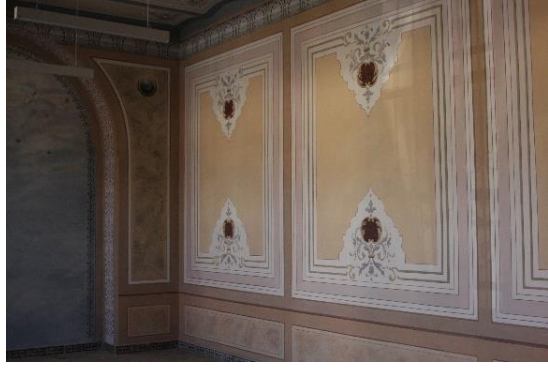
Foto. 1040. Üsküdar Saint İmmaculle Conception (St. Marie) Fransız İdâdisi Z-03 Nolu Mekânın Duvar Kalem İşi Bezeme Kompozisyonu

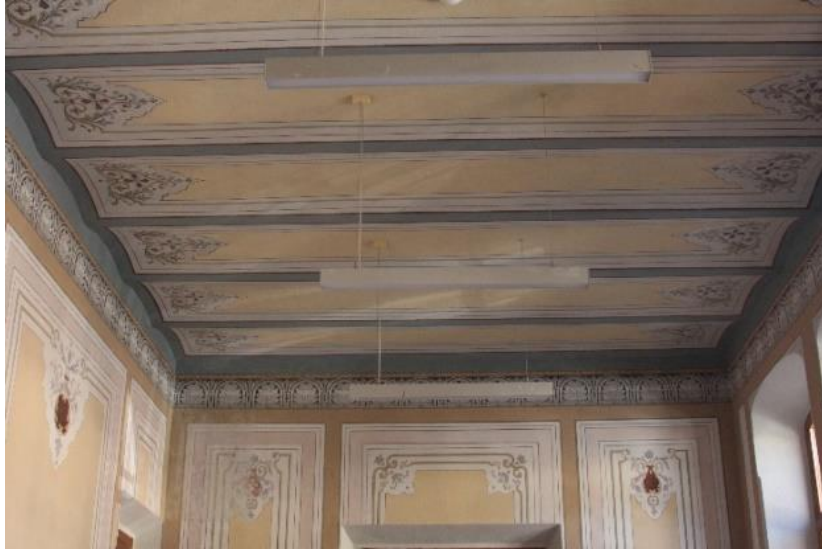
Foto. 1041. Üsküdar Saint İmmaculle Conception (St. Marie) Fransız İdâdisi Z-03 Nolu Mekânın Tavan Kalem İşi Bezeme Kompozisyonu

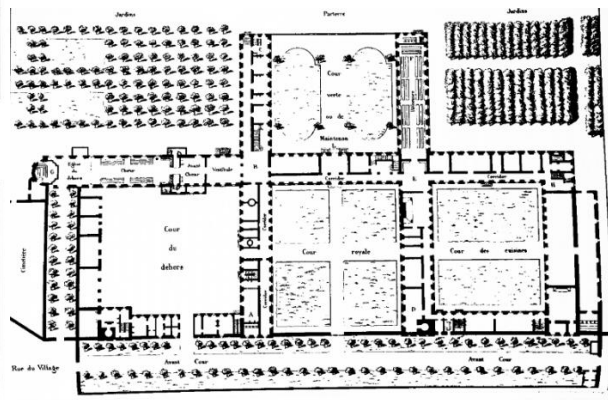
1. Collège royal de Saint-Louis, à Paris (actuel lycée Saint-Louis). Architecte : Jean-Baptiste Goussier, 1814-1820 (Bibliothèque nationale de France, Paris).
 Encadré dans un îlot, l'établissement se développe principalement autour de la première cour. Salles de classes au rez-de-chaussée, salles d'études au premier étage, dortoirs aux deuxième et troisième étages. Bâtiment en double épaisseur sur la rue. Chapelle dans l'axe de l'entrée.

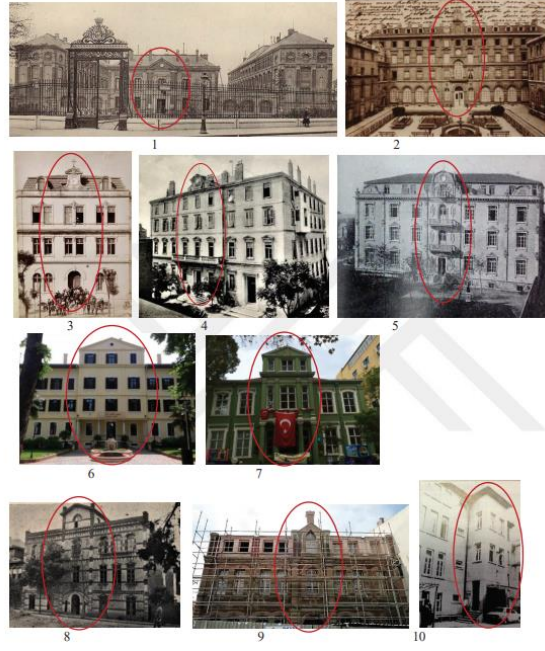
Foto. 1125. İstanbul'daki Fransız Okullarının Plan Tipleri (Zübeyde Gözde Kutlu)

BLOK TİP PLAN	L TİPİ PLAN	U TİPİ PLAN

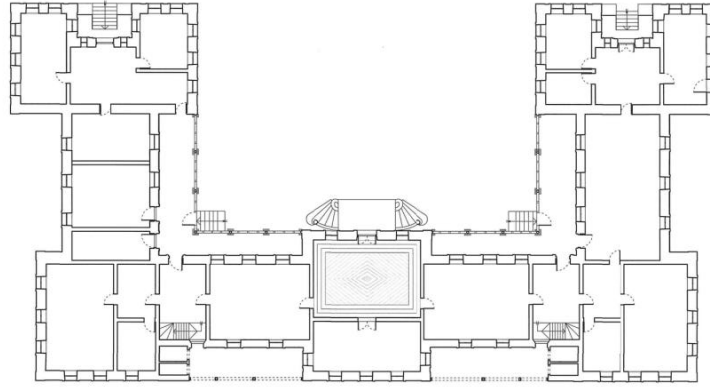
Plan 169. Sivas Sanayi Mektebi (Mustafa Bulut)

Çizim 27. Sivas Sanayi Mektebi Zemin Kat Planı

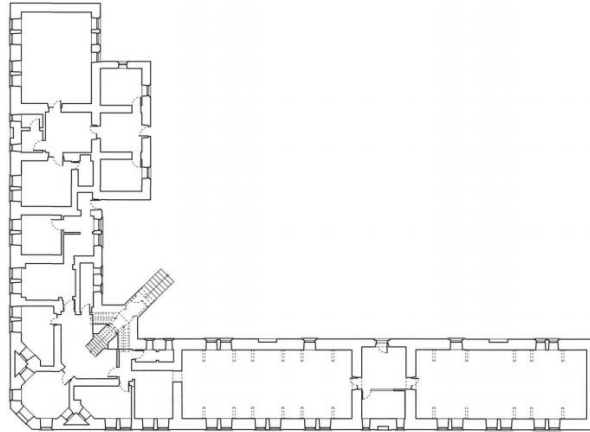
Plan 170. Sivas Jandarma Binası (Mustafa Bulut)

Çizim 43. Sivas Jandarma Dairesi Zemin Kat Planı

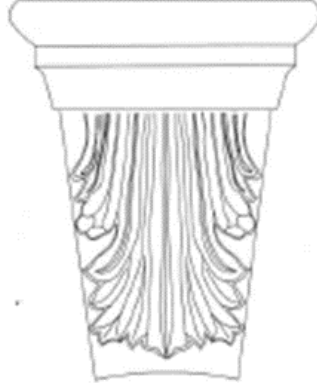
Çizim 50. Muğla İdadisi Kuzey Cephe Birinci Kat Pencere Kemerli Kilit Taşı Bezemesi

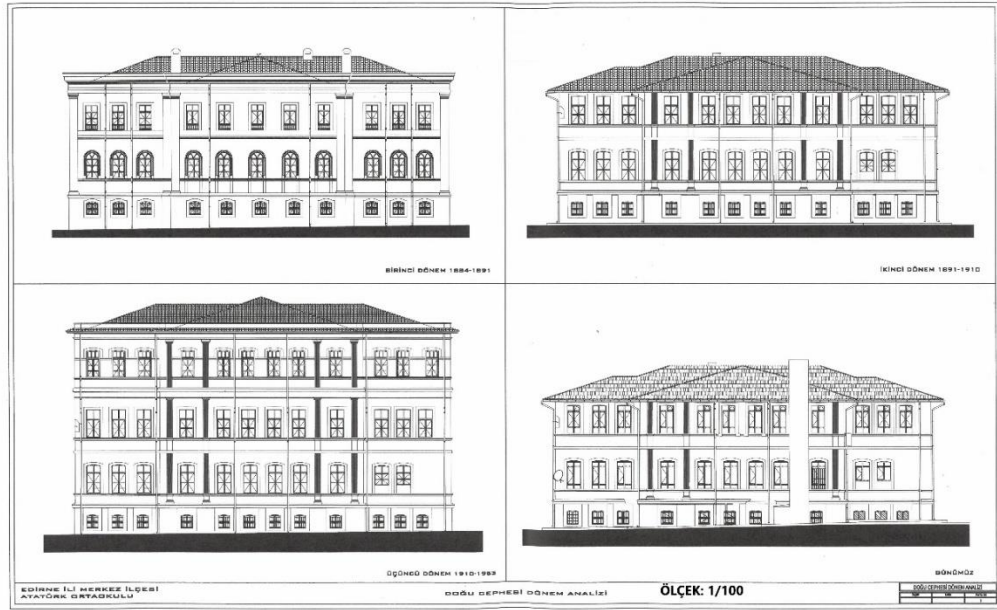
Çizim 54. Edirne İdadisi Doğu Cephe Dönem Analizli Çizimi (Edirne Turizm ve Endüstri A.Ş.)

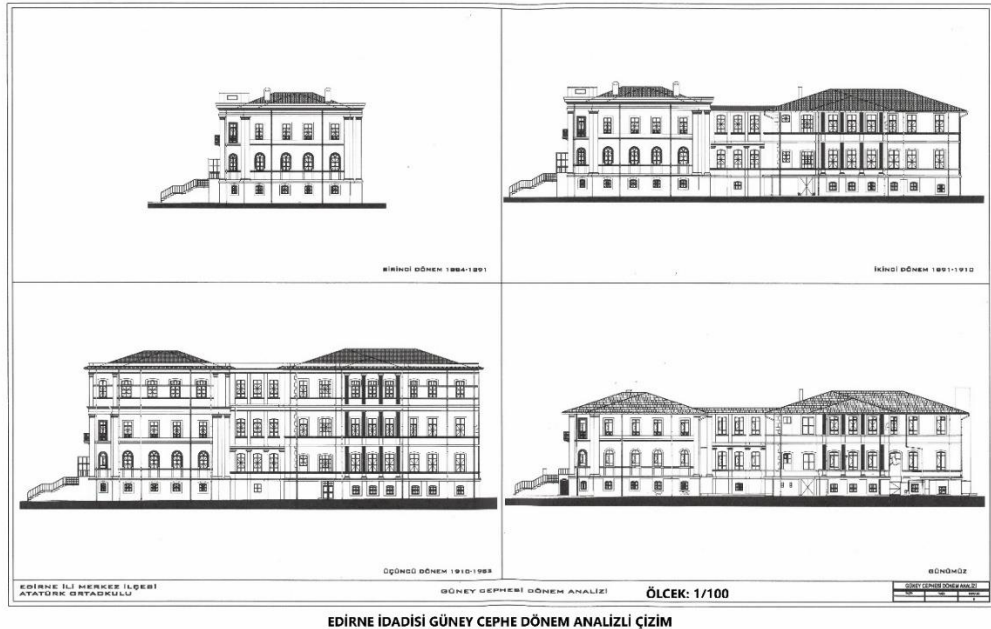
Çizim 55. Edirne İdadisi Güney Cephe Dönem Analizli Çizimi (Edirne Turizm ve Endüstri A.Ş.)

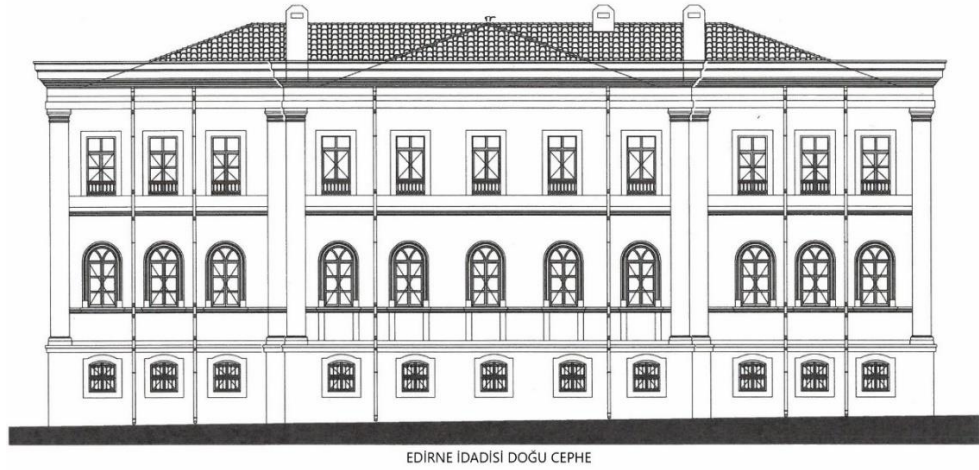
Çizim 58. Edirne İdadisi Doğu Cephe (Ölçek:1/50) (Edirne Turizm ve Endüstri A.Ş.)

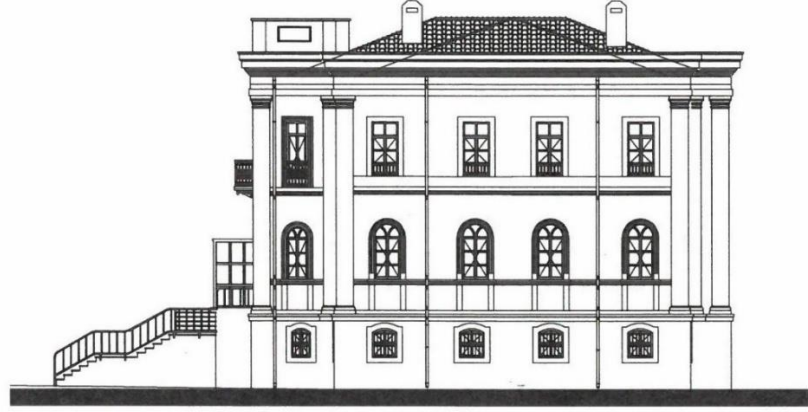
EDİRNE İDADİSİ GÜNEY CEPHE

Çizim 59. Edirne İdadisi Güney Cephe (Ölçek:1/50) (Edirne Turizm ve Endüstri A.Ş.)

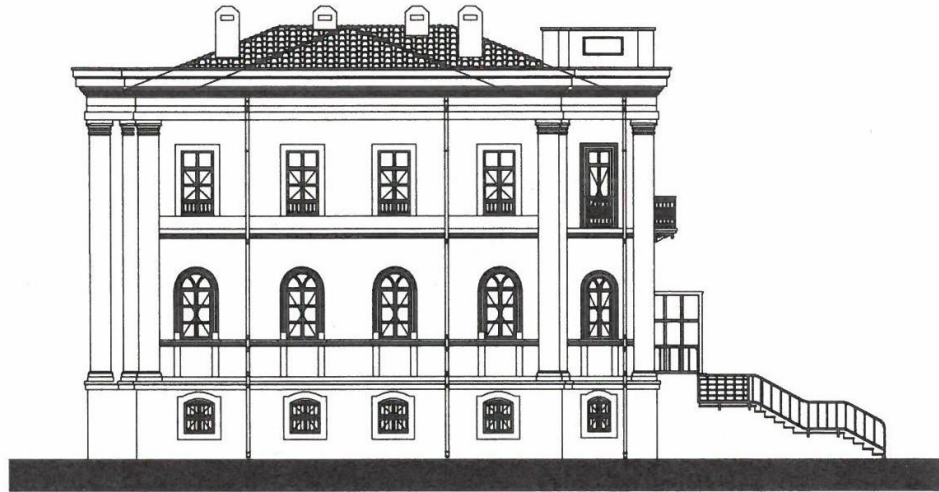
EDİRNE İDADİSİ KUZAY CEPHE

Çizim 60. Edirne İdadisi Kuzey Cephe (Ölçek:1/50) (Edirne Turizm ve Endüstri A.Ş.)

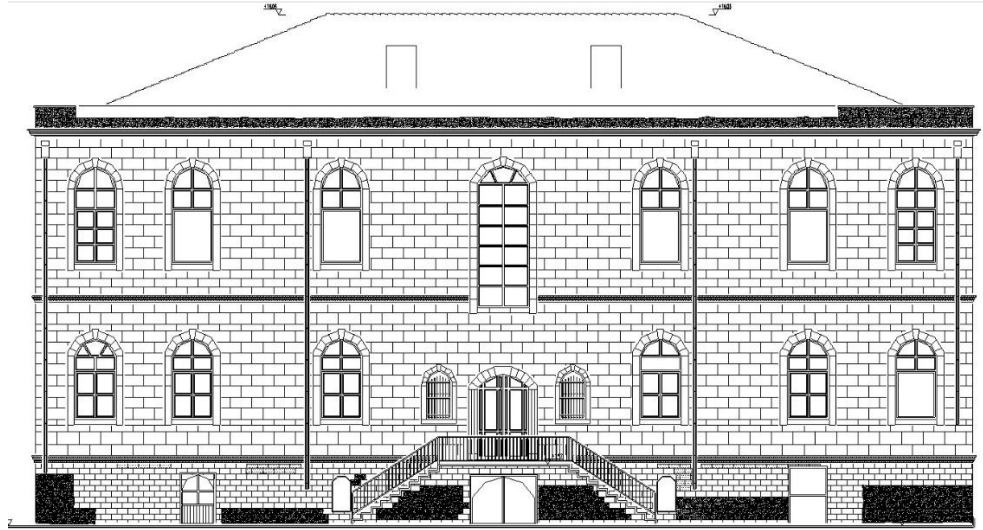
ADANA İDADİSİ DOĞU CEPHE

Çizim 63. Adana İdadisi Doğu Cephe (Ölçek:1/50) (Mimar Mehmet Pekcan)

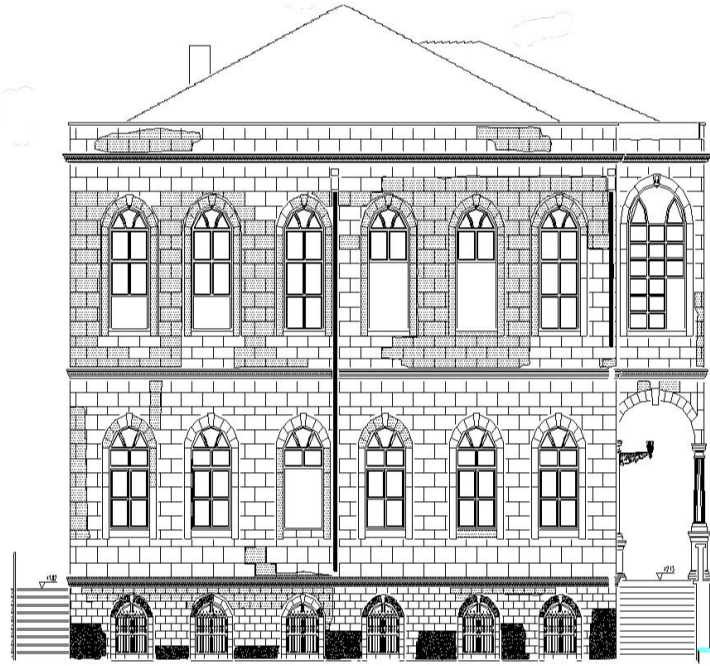
ADANA İDADİSİ GÜNEY CEPHE

Çizim 64. Adana İdadisi Güney Cephe (Ölçek:1/50) (Mimar Mehmet Pekcan)

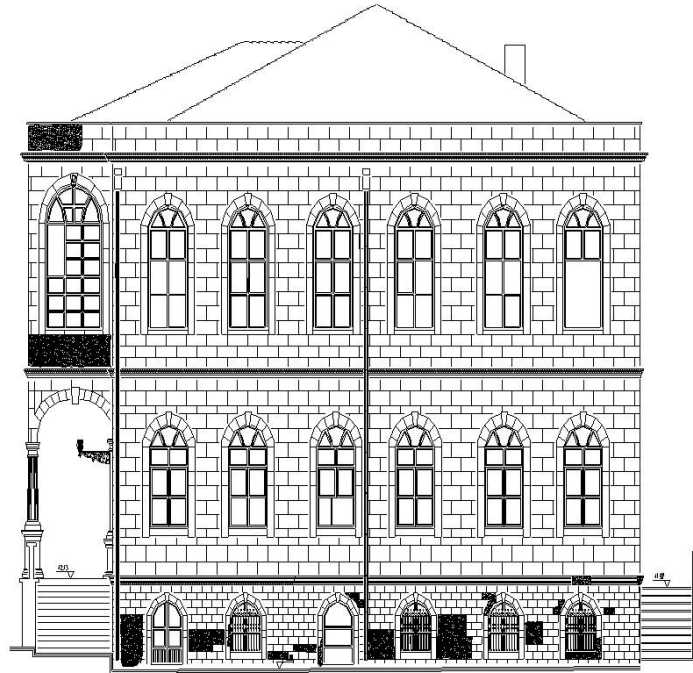
ADANA İDADİSİ KUZEY CEPHE

Çizim 65. Adana İdadisi Kuzey Cephe (Ölçek:1/50) (Mimar Mehmet Pekcan)

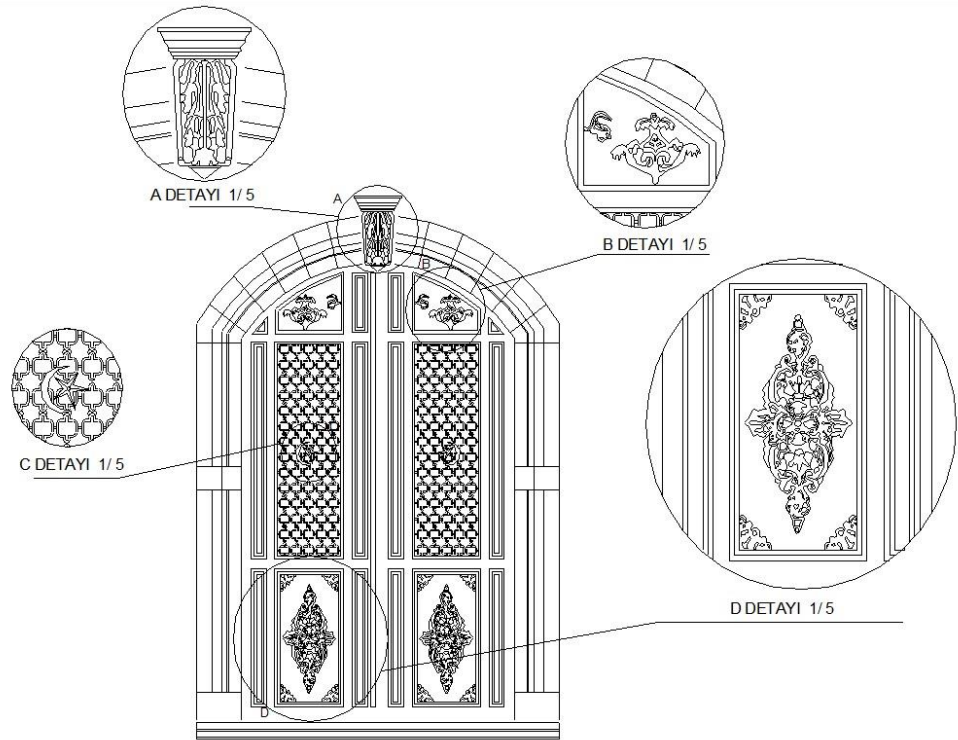
Çizim 66. Adana İdadisi Batı Giriş Kapısı Bezeme Detayları (Ölçek:1/50) (Mimar Mehmet Pekcan)

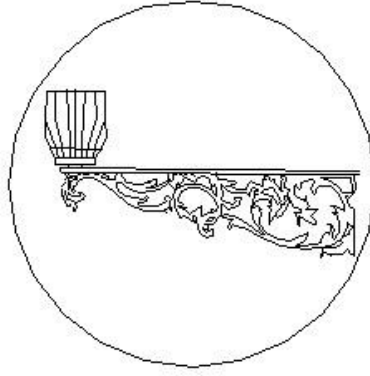
Çizim 67. Adana İdadisi Batı Giriş Kapısı Metal Konsol Bezeme Detayı (Ölçek:1/50)
(Mimar Mehmet Pekcan)

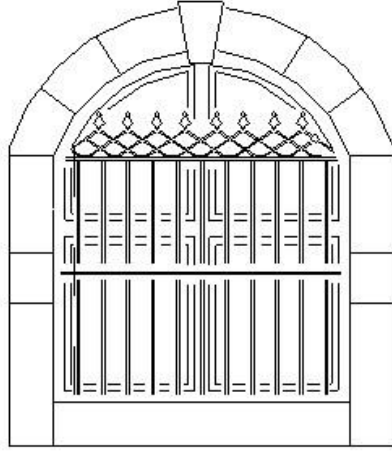
Çizim 68. Adana İdadisi Güney Cephe, Bodrum Kat Pencerelelerinden Bir Örnek
(Ölçek:1/50) (Mimar Mehmet Pekcan)

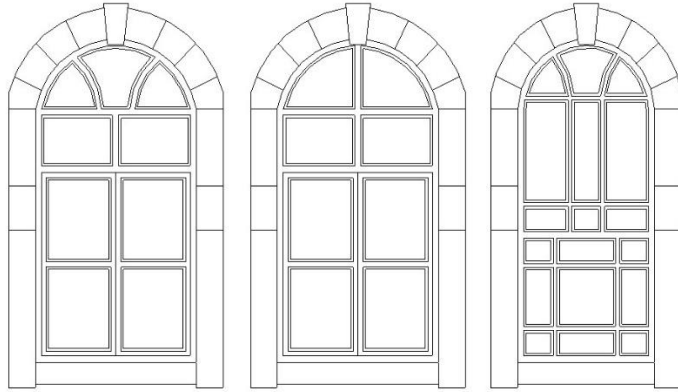
Çizim 69. Adana İdadisi Güney Cephe, Zemin Kat Pencere Formları (Ölçek:1/50) (Mimar Mehmet Pekcan)

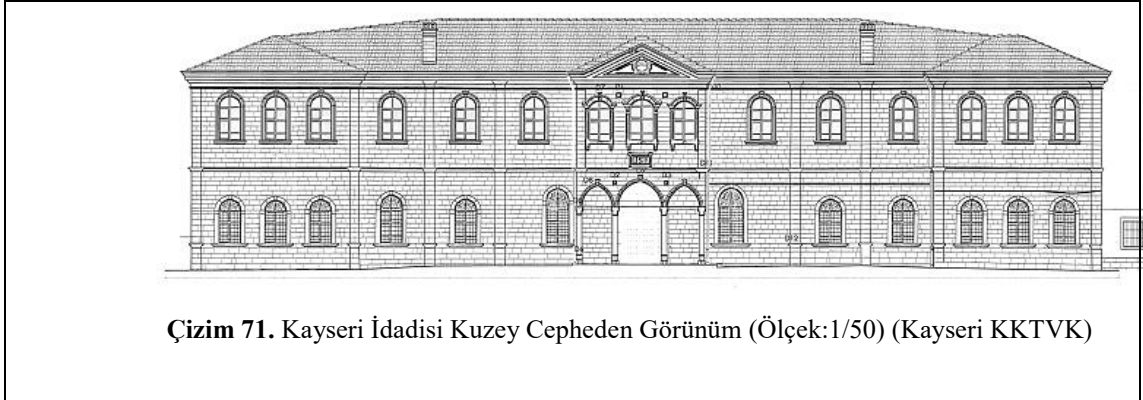
Çizim 71. Kayseri İdadisi Kuzey Cepheden Görünüm (Ölçek:1/50) (Kayseri KKTVK)

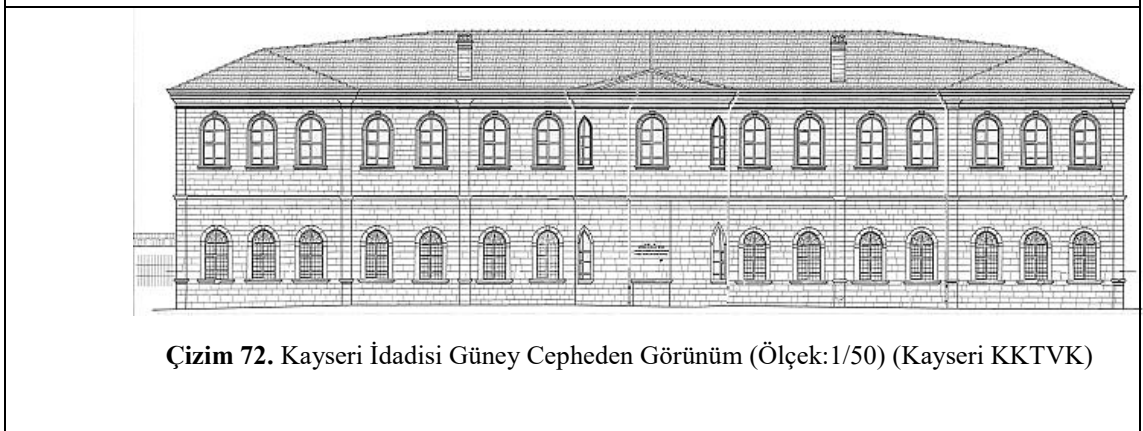
Çizim 72. Kayseri İdadisi Güney Cepheden Görünüm (Ölçek:1/50) (Kayseri KKTVK)

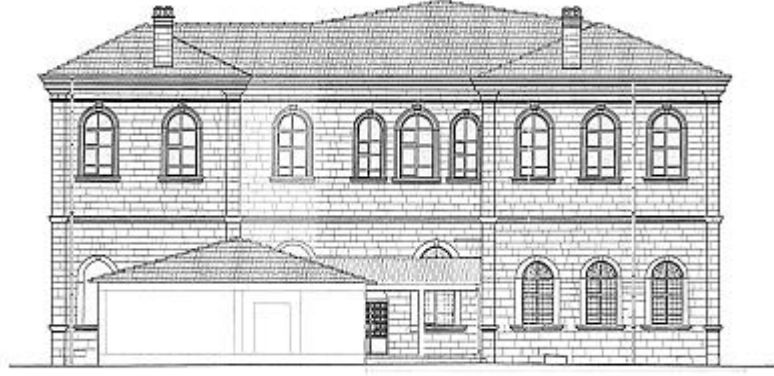
Çizim 73. Kayseri İdadisi Batı Cepheden Görünüm (Ölçek:1/50) (Kayseri KKTVK)

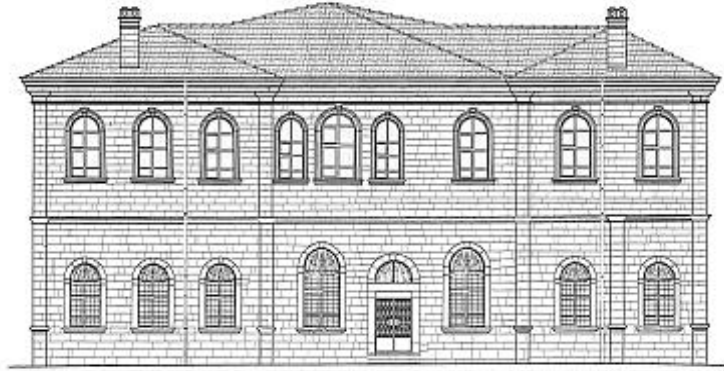
Çizim 74. Kayseri İdadisi Doğu Cepheden Görünüm (Ölçek:1/50) (Kayseri KKTVK)

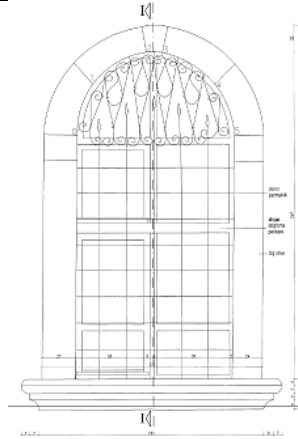
Çizim 75. Kayseri İdadisi Güney Cephe Zemin Kat Penceresi (Ölçek:1/50) (Kayseri KKTVK)

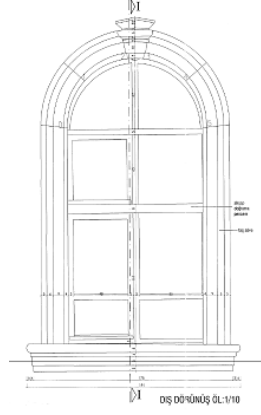
Çizim 76. Kayseri İdadisi Güney Cephe Birinci Kat Penceresi (Ölçek:1/50) (Kayseri KKTVK)

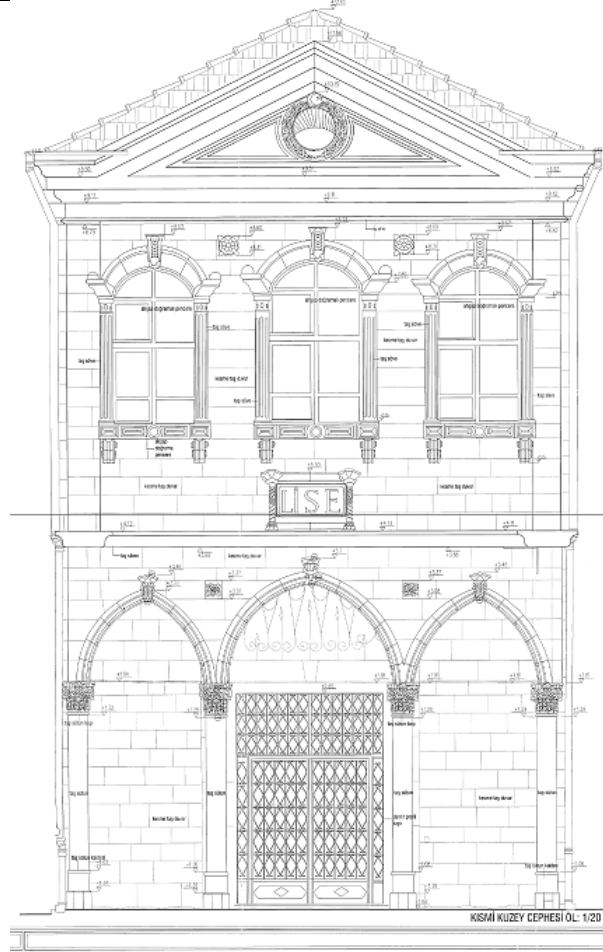
Çizim 77. Kayseri İdadisi Kuzey Giriş Portiği Bezeme Detayı (Ölçek:1/50) (Kayseri KKTVK)

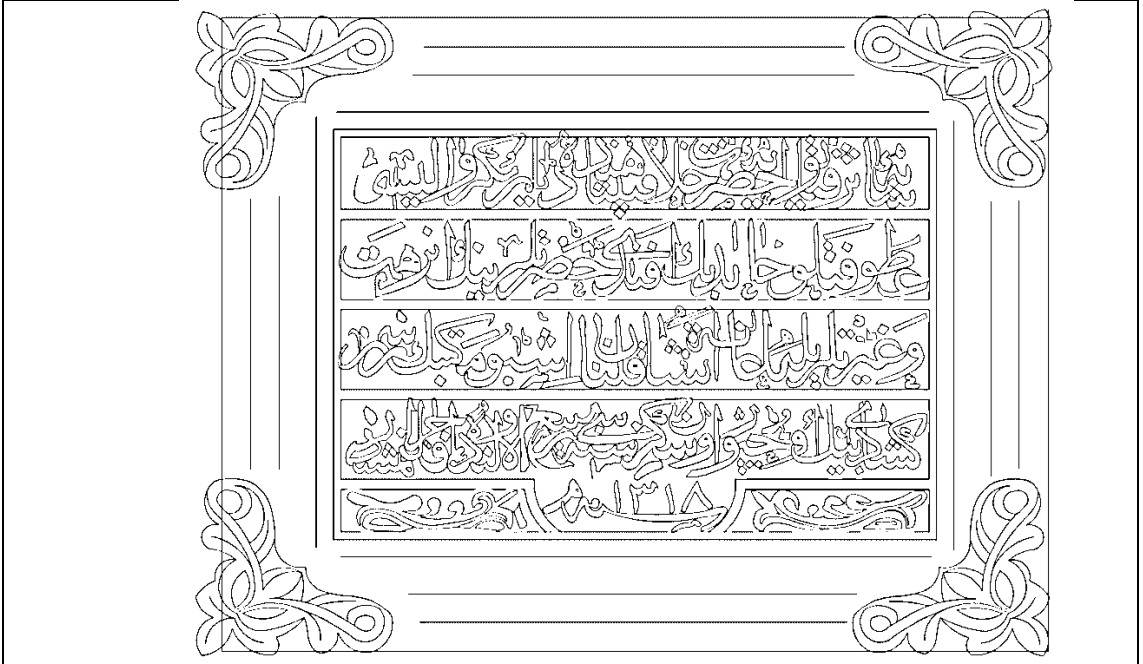
Çizim 78. Mardin İdadisi Kitabesi (Ölçek:1/50) (Bimtaş A.Ş.)

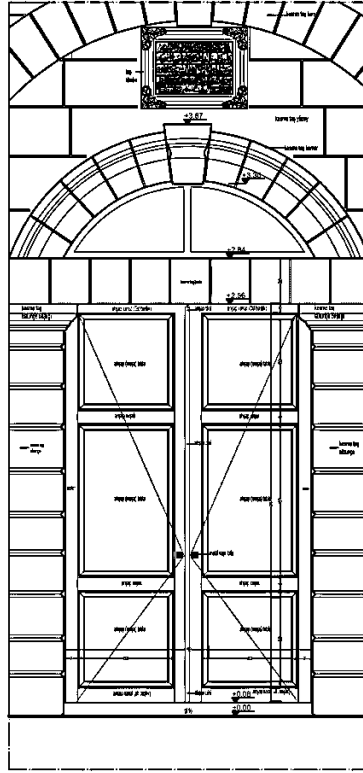
Çizim 79. Mardin İdadisi Güney Giriş Kapısı (Ölçek:1/50) (Bimtaş A.Ş.)

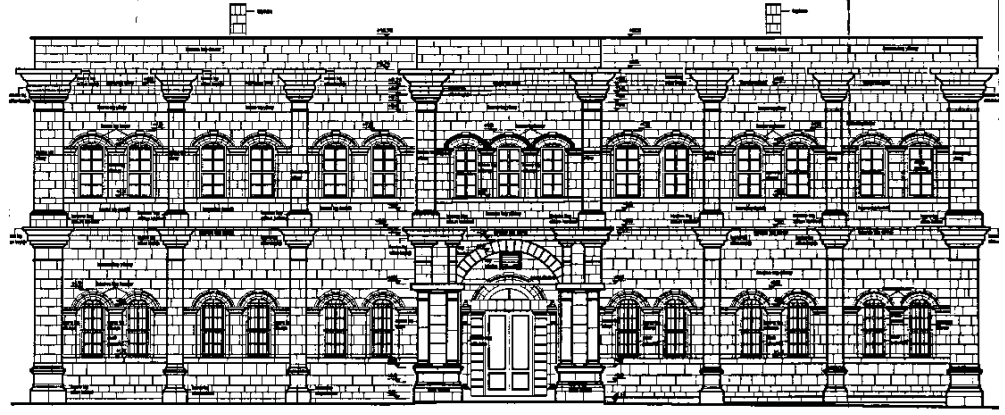
MARDİN İDADİSİ GÜNEY CEPHESİ

Çizim 80. Mardin İdadisi Güney Cephesi (Ölçek:1/50) (Bimtaş A.Ş.)

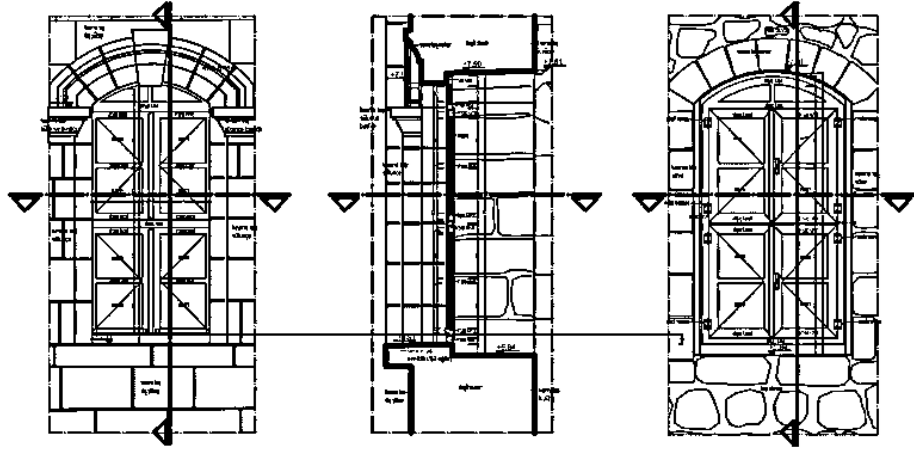
Çizim 81. Mardin İdadisi Güney Cephe Zemin Kat ve Birinci Kat Pencereleri (Ölçek:1/50)
(Bimtaş A.Ş.)

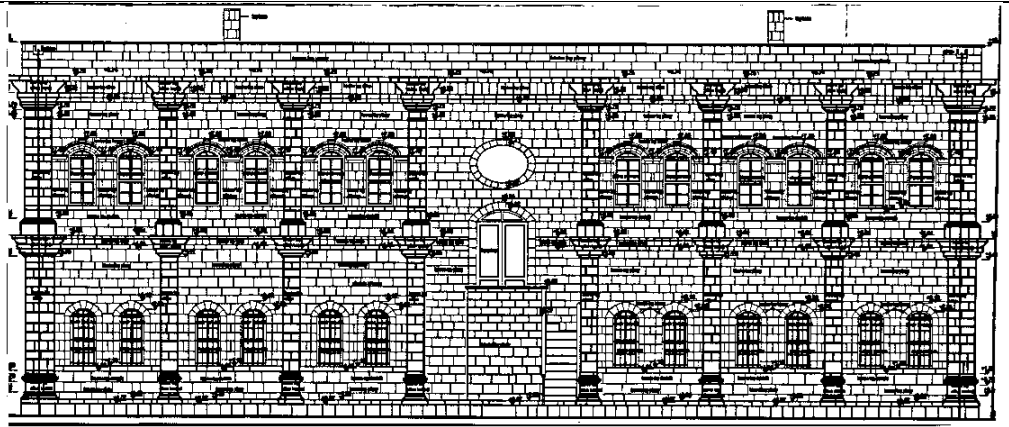
MARDİN İDADİSİ KUZAY CEPHESİ

Çizim 82. Mardin İdadisi Kuzey Cephesi (Ölçek:1/50) (Bimtaş A.Ş.)

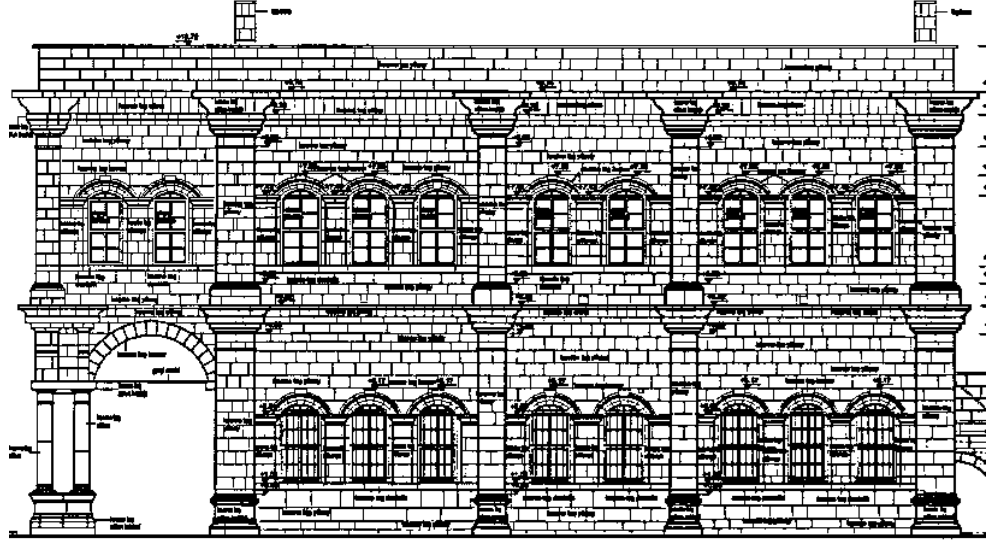
MARDİN İDADİSİ DOĞU CEPHESİ

Çizim 83. Mardin İdadisi Doğu Cephesi (Ölçek:1/50) (Bimtaş A.Ş.)
