**II. ABDÜLHAMİD DÖNEMİ (1876-1909) İDÂDİ YAPILARI
(TÜRKİYE ÖRNEKLERİYLE)**

**Pamukkale Üniversitesi
Sosyal Bilimler Enstitüsü
Doktora Tezi
Sanat Tarihi Ana Bilim Dalı
Sanat Tarihi Doktora Programı**

Rahşan TOPTAŞ

**Ağustos 2020
DENİZLİ**

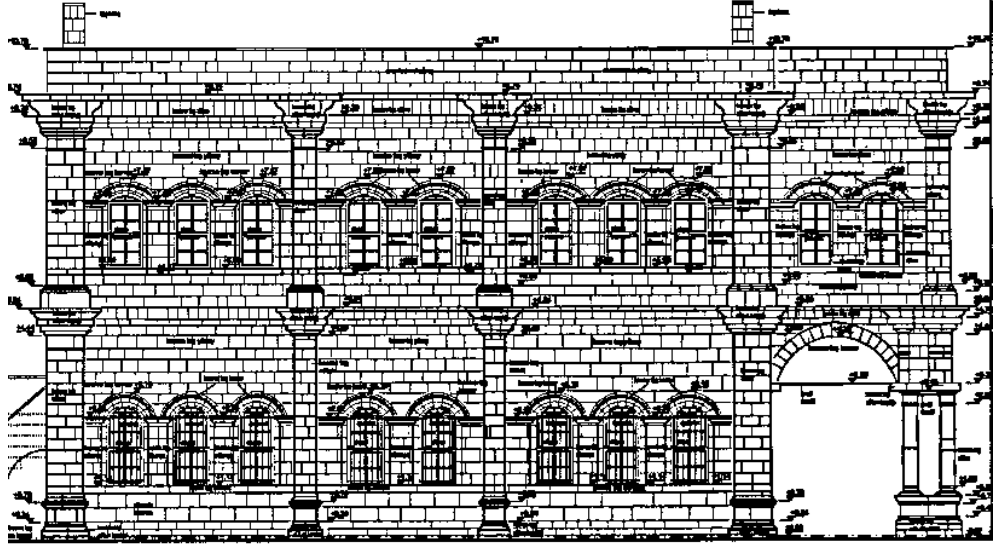
MARDİN İDADİSİ BATI CEPHE

Çizim 84. Mardin İdadisi Batı Cephesi (Ölçek:1/50) (Bimtaş A.Ş.)

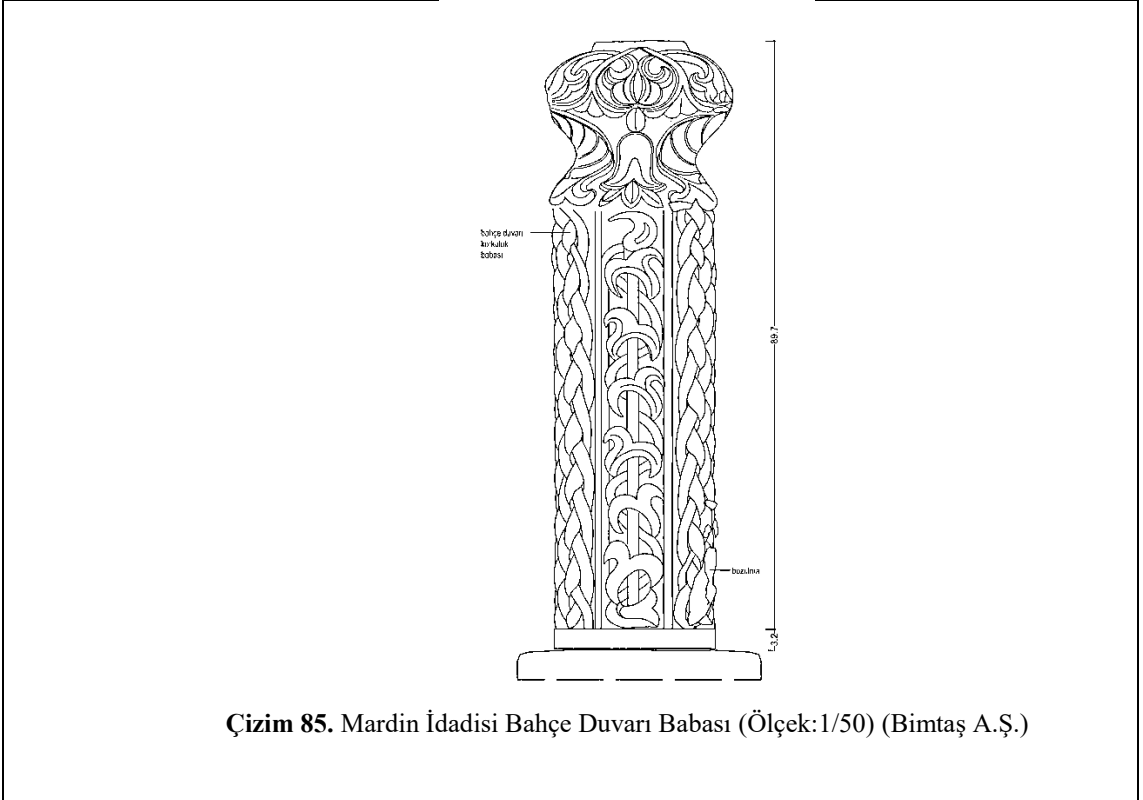
Çizim 85. Mardin İdadisi Bahçe Duvarı Babası (Ölçek:1/50) (Bimtaş A.Ş.)

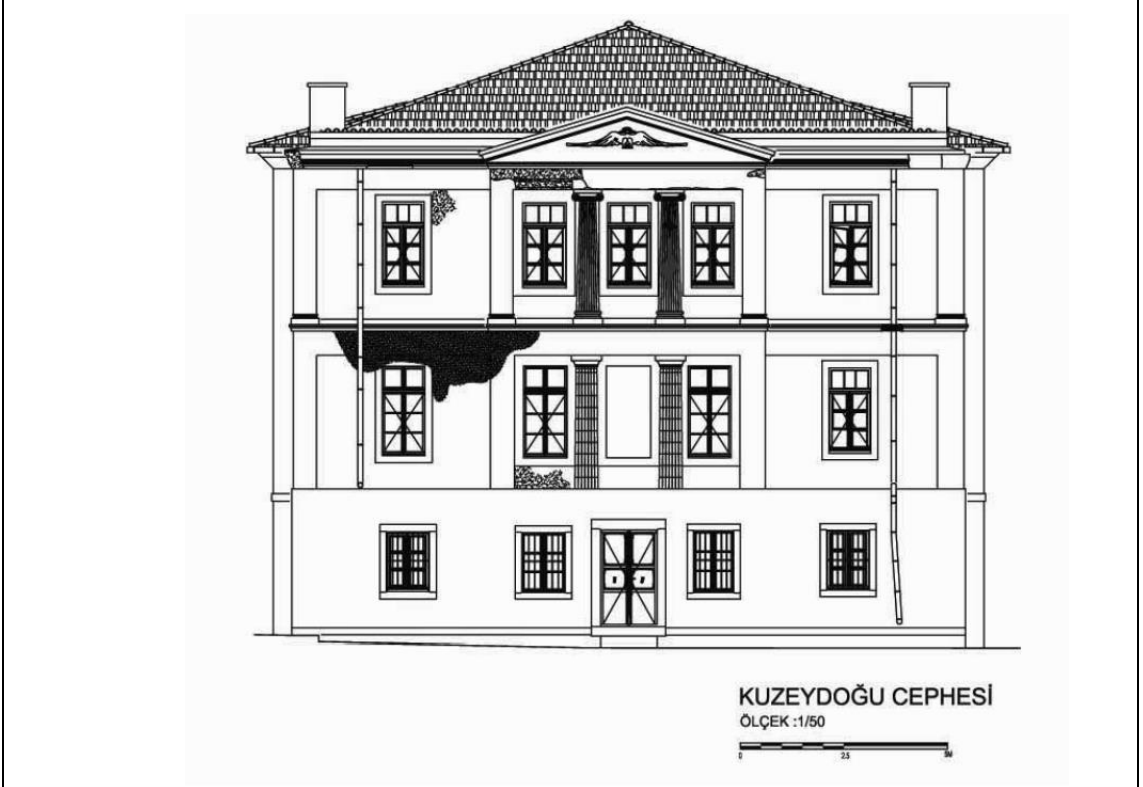
Çizim 87. Fener İoakimion Rum İnas İdadisi Kuzeydoğu Cephe (Özlem Karşlı)

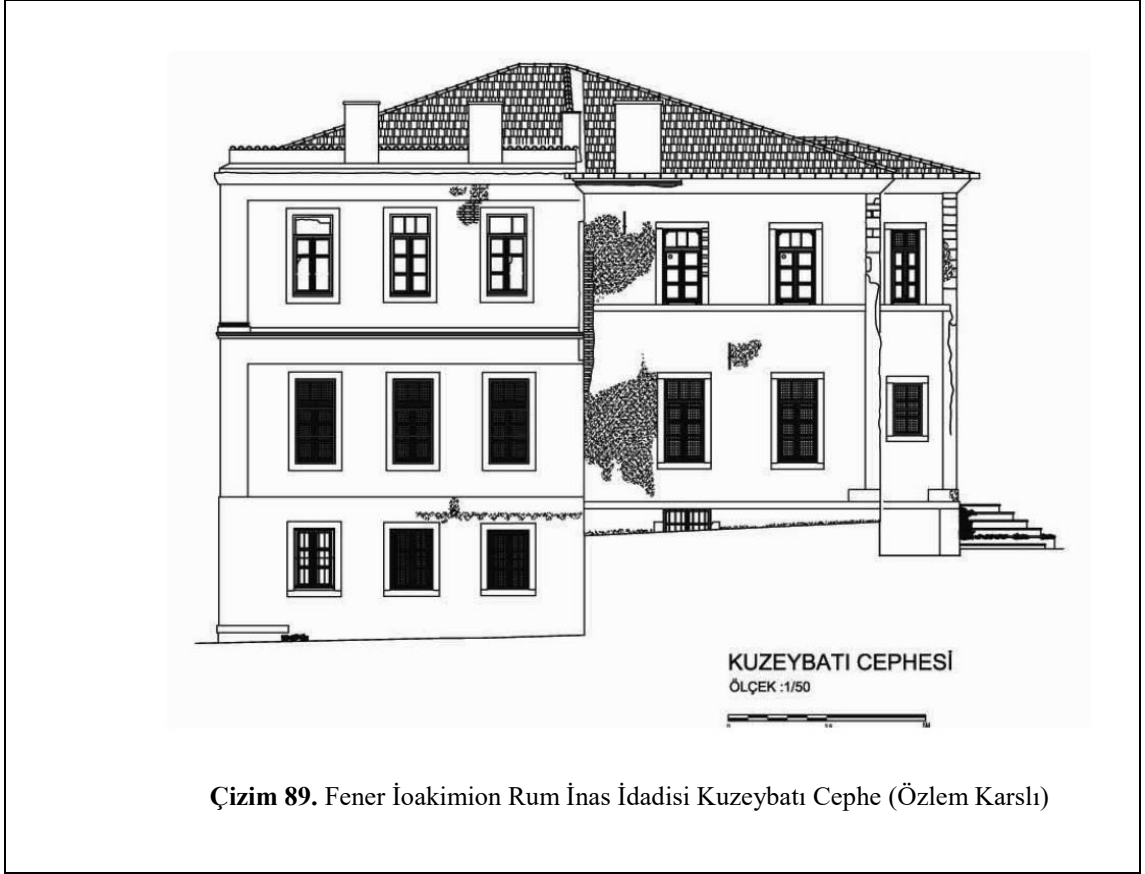
Çizim 89. Fener İoakimion Rum İnas İdadisi Kuzeıbatı Cephe (Özlem Karılı)

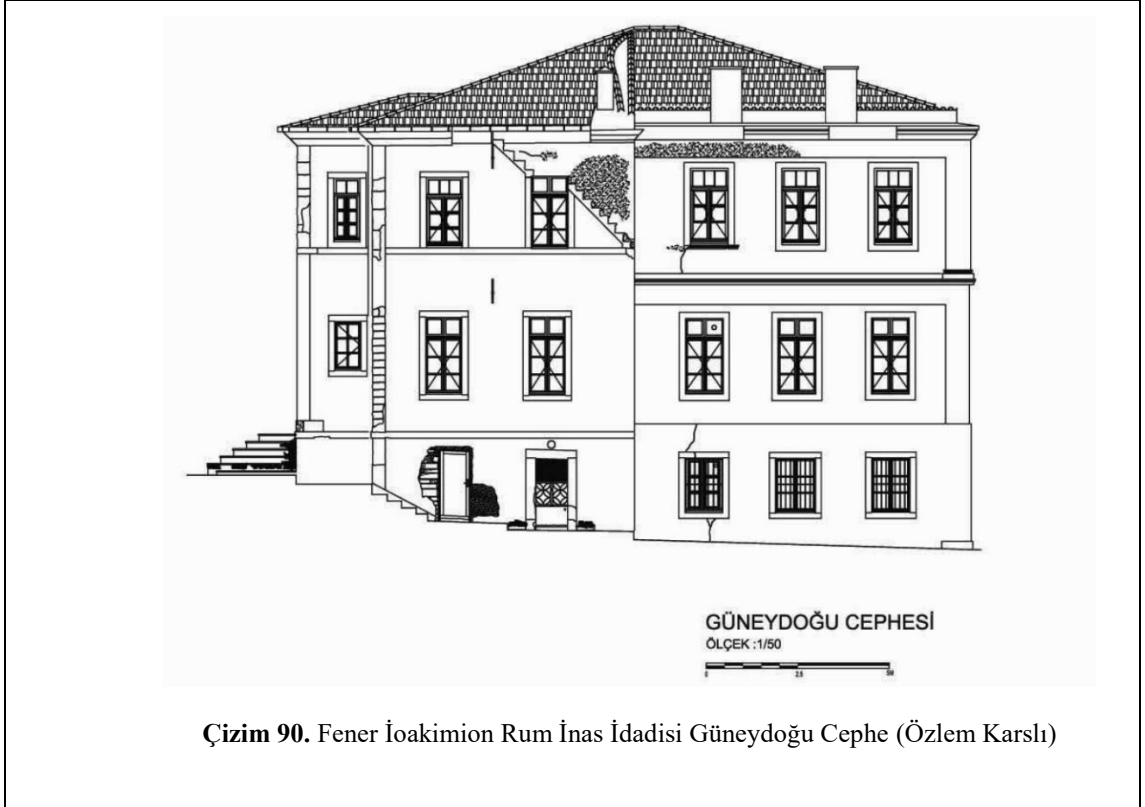
Çizim 90. Fener İoakimion Rum İnas İdadisi Güneydođu Cephe (Özlem Karılı)

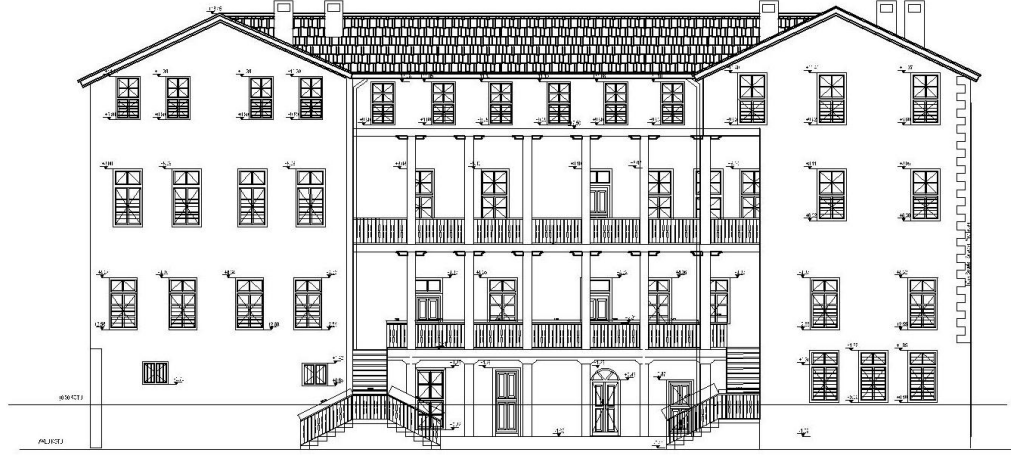
Çizim 91. Adana Amerikan İnas İdadisi Batı Cephe (Ölçek:1/50) (Adana KTVKK.)

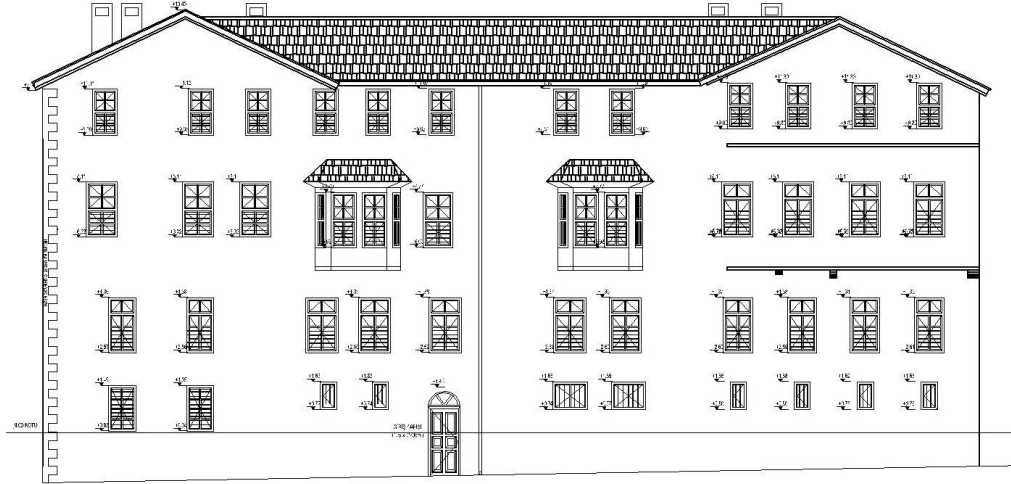
Çizim 92. Adana Amerikan İnas İdadisi Doğu Cephe (Ölçek:1/50) (Adana KTVKK.)

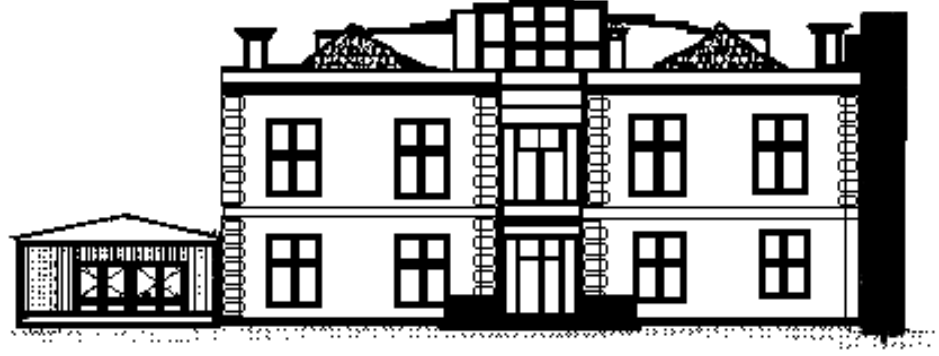
Çizim 95. Üsküdar Amerikan İnas İdadisi Bowker Hall Güney Cephe (Ölçek:1/100)
(Tayfun Öztürk)

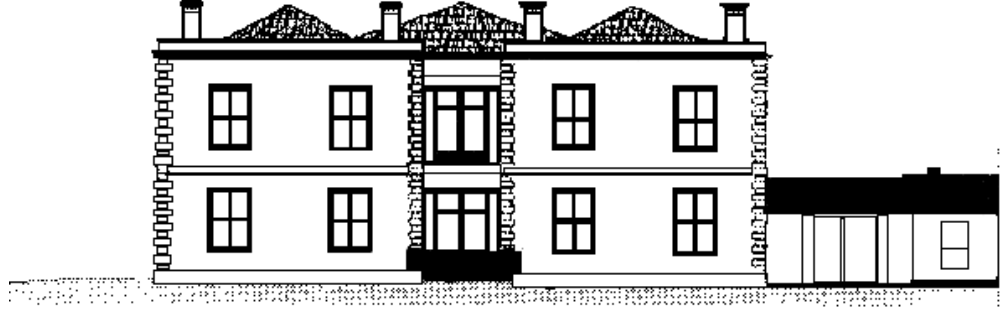
Çizim 96. Üsküdar Amerikan İnas İdadisi Bowker Hall Kuzey Cephe (Ölçek:1/500)
(Tayfun Öztürk)

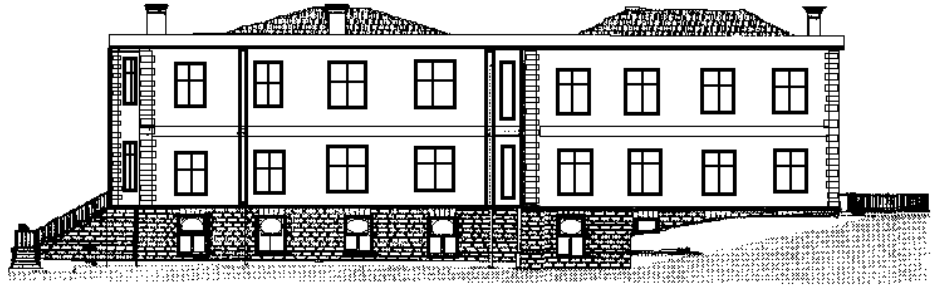
Çizim 97. Üsküdar Amerikan İnas İdadisi Bowker Hall Doğu Cephe (Ölçek:1/50) (Tayfun Öztürk)

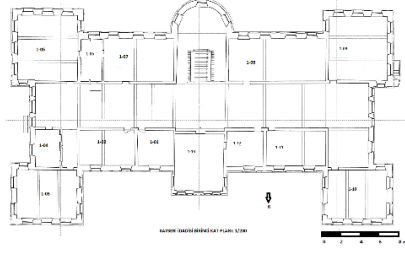
Kayseri İdâdisi (Plan 68-69-70)

Ek 88. II. Abdülhamid Dönemi Avlusuz Dikdörtgen Köşelerden Taşkın Planlı İdâdi Binaları
