Sillyon'dan *Dromos*'lu Sıradıřı Bir Yapı

An Unusual Structure with Dromos at Sillyon

Murat TAŞKIRAN* - Mustafa BİLGİN**

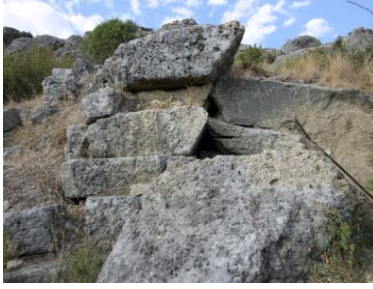
Fig 2. *Dromos*'lu yapının güney cephesinde yer alan giriş bölümü

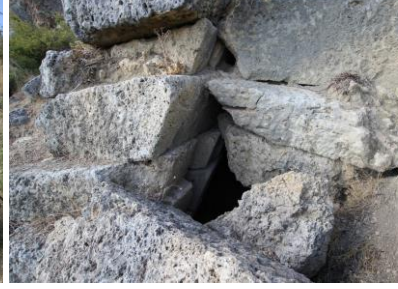
Fig. 3. Yapının girişi ile girişin kapanmasına sebep olan blok taşlar

Yapının giriş kısmı büyük oranda yıkılmış (Fig. 3-4), *dromos* ve *dromos*'tan sonra gelen odalara ait duvarların birçok noktada tahrip olduğu, hatta bazı bölümlerde duvarın yaslandığı ana kayanın dahi delindiği, bu sebeple bazı duvarların yıkılma tehlikesinin bulunduğu görülmüştür. Yapıya oldukça zarar veren bu tahribatın temel sebebi, mekânın içinde yıllarca süren kaçak kazılardır. Kaçak kazılarla ortaya çıkan toprak ise *dromos*'un tabanına ve bazı odalara istiflenmiştir (Fig. 6, 10, 12). Telsiz, lamba ve çeşitli teçhizatlarla mekânda yaptığımız çalışmalar neticesinde yapının planı eksiksiz bir şekilde çıkarılmış (Fig. 5); gerekli ölçüm ve fotoğraflama işlemlerinin ardından

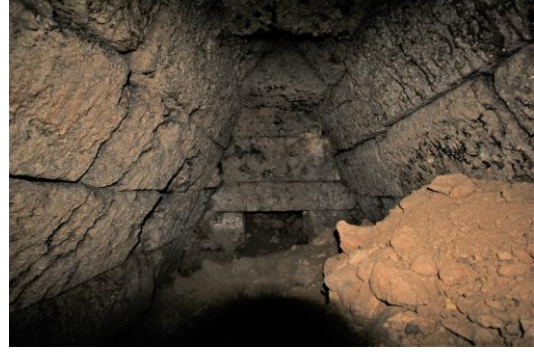
Fig. 6. Kaçak kazılar sonucu odaların tabanına yığılan toprak ve istiflenmiş taşlar, B Odası

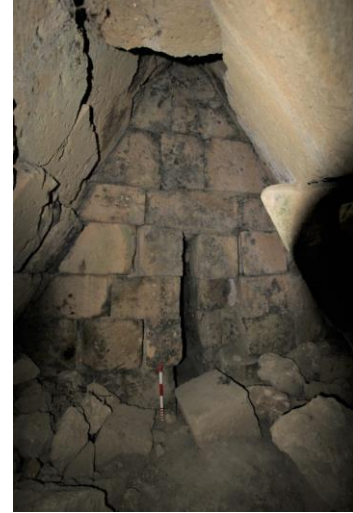
Fig. 7. A odası, güneyden kuzeye bakış, tahribat sonucu odanın tabanına düşen taş bloklar

Dromos'lu yapının giriş kısmı "A odası" olarak isimlendirilen bölümdür (Fig. 5, 7). Burasının ön kesimi çökmüş ve blokları odanın içine düşmüştür. Blokların arasındaki açıklıktan zorda olsa içeriye girilebilmiş ve detayları tanımlanmıştır. Daha önce yapılan çalışmalarda bahsi geçen ve tam okunamayan yazıtın olduğu güney ve batı duvarları, büyük oranda yıkıldığından yazıt bloklarının arasında kalmıştır⁶. Yapının ana girişinin de yer aldığı A odasının güneyi büyük oranda yıkılmış (Fig. 4); doğu ve batı duvarlarının üst kısımları içine çökmüş; ancak *dromos*'a geçişi sağlayan kuzey duvarı sağlam kalabilmiştir (Fig. 7). Mekandaki yıkılmaya bağlı olarak duvar hatlarının bozulduğu ve iç kısma doğru bel verdikleri izlenebilmektedir. Mekânı oluşturan duvarların alt bölümü üste oranla daha az zarar görmüş ve daha iyi korunmuştur. Tabanı kısmen taşlarla ve dışardan akan toprakla dolmuştur. Yıkılma ve bozulmalara rağmen, daha sağlam korunabilen alt bölümün ölçüleri dikkate alındığında, odanın 4.95 x 3.50 m ölçülerinde dikdörtgen bir plana sahip olduğu tespit edilmiştir (Fig. 5). Mekânın yüksekliği ise 3.50 m'dir. A odasının yerden yaklaşık 1 m yüksekliğe kadar olan alt kısmı ince ve su geçirmez özellikli bir harçla sıvanmıştır (Fig. 8). Bu harç, belli bir seviyeye kadar su toplanabildiğinin bir işareti olarak değerlendirilmiştir. Mekânın kuzey duvarının merkezinde *dromos*'a açılan bir geçiş/kapı bulunmaktadır. Geçiş toplam 1.92 m yüksekliğinde ve 0.50 m genişliğinde olup oldukça dar tutulmuştur. Bu ölçülerdeki bir geçiş, sadece tek kişinin kullanabileceği özelliktedir ve yapının karakteriyle ilgili önemli bir veri sunmaktadır (Fig. 5, 7, 9-10).

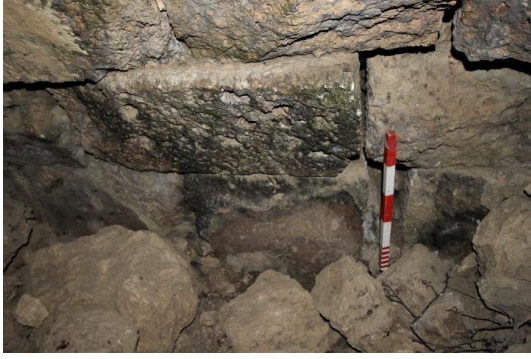
Fig. 8. A odasının batı duvarı üzerinde tespit edilen sıva kalıntıları

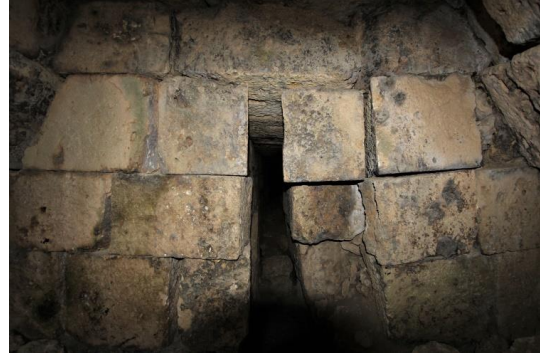
Fig. 9. A odasının kuzey duvarına açılan dromos'un giriş

A odasının kuzey duvarındaki kapıdan başlayan ve ölçüleri bu kapıyla aynı olan *dromos*, kuzeye doğru 21.95 m devam etmektedir (Fig. 5, 9-10). *Dromos*'un duvarları da yapının genelinde olduğu gibi *isodomos* tekniğindedir. *Dromos*'un bazı noktalarında göçmeler olmuş, tarihsel süreç içindeki depremlerden etkilenerek "S" kıvrımları meydana gelmiştir. *Dromos*'un tabanına yapının odalarında yıllarca sürdürülen kaçak kazılardan çıkartılan toprak yayılmıştır. Öyle ki, toplam yüksekliği 1.92 m olan *dromos*'un, yaklaşık 1 – 1.20 m'lik kısmı toprakla doludur ve içinde zor yürünmektedir. Buna rağmen *dromos*'un A odasına bağlandığı bölümde tabanı görülebilmektedir. Buradaki veriler dikkate alındığında, tabanın düzgün işlenmiş bloklarla oluşturulduğu anlaşılmaktadır. Yaptığımız incelemelerle tabanın orta kesiminde kabaca açılmış, bir su kanalı tespit edilmiştir⁷ (Fig. 5, 11). *Dromos*'un tabanına açılan bu kanalın, yapının kuzey kesiminde bulunan odalardan akan ve/veya akacak olan suyu A odasına taşıdığı düşünülmektedir. Bu düşüncemizi destekleyen en önemli arkeolojik kanıtlardan bir diğeri de A odası duvarlarının ince bir harçla su toplamak için sıvanmış olmasıdır (Fig. 8). Bununla beraber, kanalın küçük profilli yapılması akan suyun şiddetli olmadığını veya belli zamanlarda suyun olabileceğini akla getirmektedir. *Dromos* sırasıyla E, D ve B odalarına ulaşmakta; D odası kapısının kuzey duvarı hizasından itibaren genişliği 0.82 m'ye çıkmaktadır. Böylece B odası önünde daha geniş bir yolun yapılmak istendiği anlaşılmaktadır (Fig. 5).

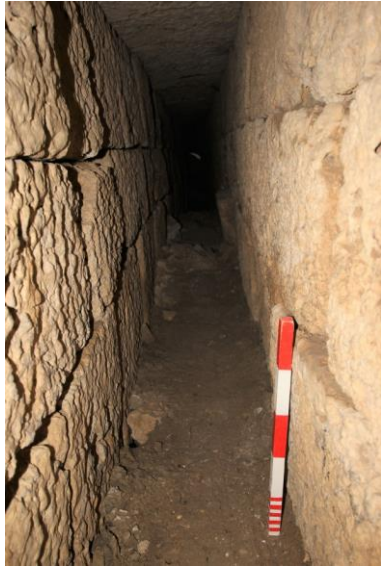
Fig. 10. Dromos'un içi

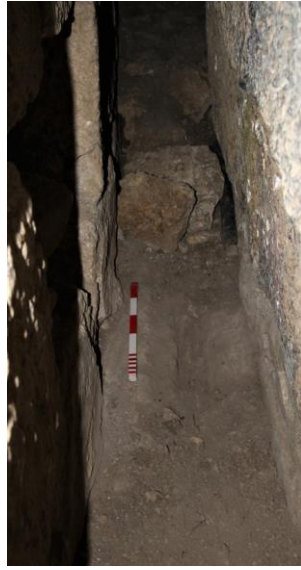
⁷ Kanalın üst genişliği 26 cm, alt genişliği 12 cm ve toplam derinliği ise 20 cm olarak ölçülmüştür.

Fig. 11. Dromos'un tabanına açılan su kanalı

Dromos 21.95 m ilerledikten sonra B odasıyla son bulur (Fig. 5, 11). Burası *Dromos*'lu yapının kuzeydeki son odasıdır ve batısında C odası bulunur (Fig. 16). Odanın kapısı *dromos*'un genişliği kadar olup 0.58 m'dir. B odası dikdörtgen planlı olup 2.05 x 3.70 m ölçülerindedir ve toplam yüksekliği ise 4.90 m'dir. Tabandan yaklaşık 1 m yüksekliğe kadar olan kısmı, atılan kaçak kazı toprağıyla ve taşlarla dolmuştur (Fig. 6, 12). Bu nedenle alt bölümüyle ilgili detaylar izlenememektedir. Batı duvarı üzerinde, C odasına açılan iki açıklık bulunmaktadır (Fig. 5, 13-14, 18). Bu açıklıkların genişliği 0.65 m ve derinliği ise 1.40 m'dir. Girişlerin hemen üstünden C odasından B'ye meyilli yuvarlak kesitli bir kanal açılmıştır (Fig. 15, 19). Bu kanal, yapının diğer odalarında görülmemektedir. İlk aşamada, söz konusu kanalın iki oda arasındaki bir havalandırma deliği olabileceği akla gelmektedir.

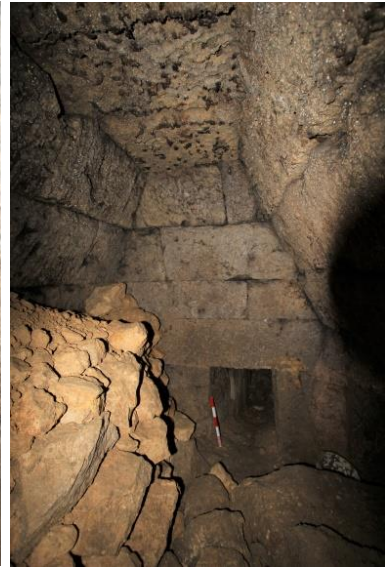
Fig. 12. B odası, güneyden kuzeye bakış, odanın güney duvarına açılan dromos

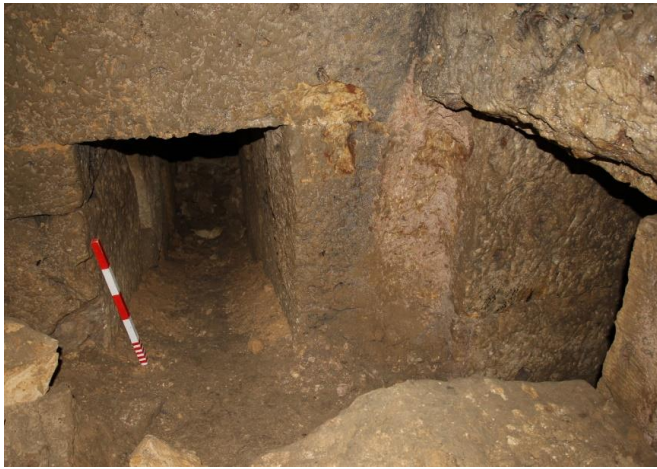
Fig. 13. B odasını C odasına bağlamak için B odasının batı duvarına açılan güney geçişi ile güneyinde dromos

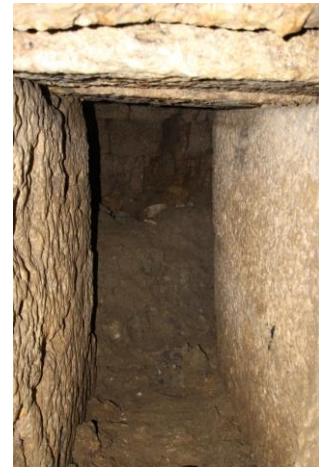
Fig. 14. B odasını C odasına bağlayan ve yekpare kesme taştan yapılan geçiş

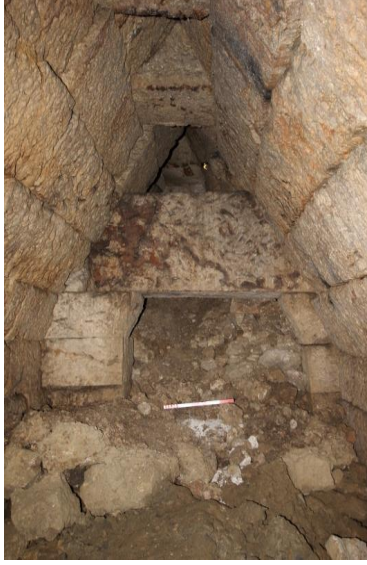
Fig. 16. C odası, kuzeyden güneye bakış, C odasıyla D odası arasındaki geçiş

Dromos'lu yapının A'dan sonra en büyük mekânı olan C odası, 4.82 x 2.26 m ölçülerinde olup dikdörtgen bir plan sunar (Fig. 5, 16). Toplam yüksekliği 4.35 m olan C odasının doğusunda B, güneyinde ise D odası bulunur ve *Dromos*'lu yapının kuzeybatı köşesini oluşturur. Kuzey duvarının üst kısmı kaçak kazılar sonucu tahrip edilmiştir (Fig. 17). Komşu olduğu D odasına geçişi sağlayan 1.45 m genişliğinde ve 0.55 m derinliğinde ve üzerinde yekpare bir lento yerleştirilmiş kapı ile lentonun üstünde tavana kadar yükselen üçgen formlu bir açıklık bulunmaktadır (Fig. 16). Bu açıklık, suyun odalar arasındaki sirkülasyonunu sağlamaktan ziyade, lentonun üstüne binen ağırlığı azaltmak için yapılmış olmalıdır. B odası bahsinde de söz edildiği üzere, doğu duvarında B odası ile bağlantı sağlayan iki adet geçiş (Fig. 18) ve bir havalandırma kanalı (Fig. 19) yer almaktadır. Böylece B odasıyla yapının genelinde görülmeyen yoğun bir ilişki olduğu anlaşılmaktadır. *Dromos*'lu yapının en büyük mekânlarından olmasına rağmen C odası hem B hem de D'ye göre daha alçaktır (Fig. 5). Odanın içi nemli olup tavadan su damlamaktadır ve buna bağlı olarak ufak sarkıtlar oluşmuştur. B odası gibi belli bir noktadan sonra piramidal yükselen mekân kırma bir çatıyla bitmektedir. Tavanda belli aralıklarla yerleştirilmiş üçgen kesitli taş hatıllar vardır (Fig. 20).

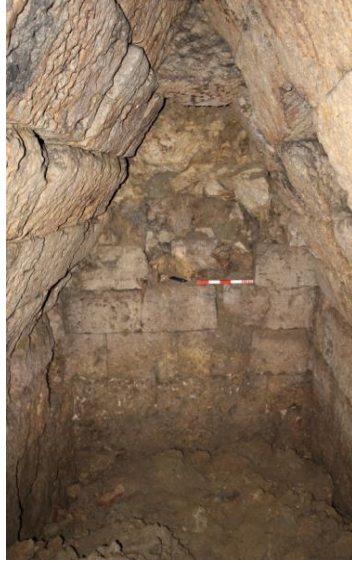
Fig. 17. C odasının tahrip edilen kuzey duvarı

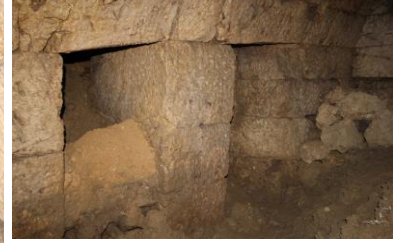
Fig. 18. C odası ile B odası arasındaki bağlantıyı sağlayan yan yana geçişler

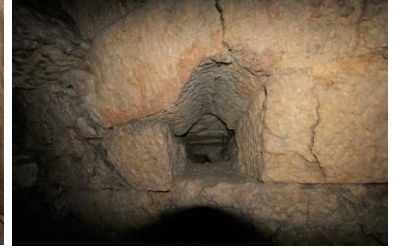
Fig. 19. C odasının doğu duvarına açılan havalandırma deliği

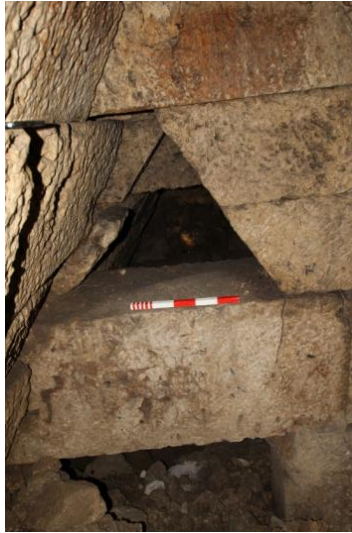
Fig. 21. C odası ile D odası arasındaki üçgen açıklık ve lento, D odasından C odasına bakış

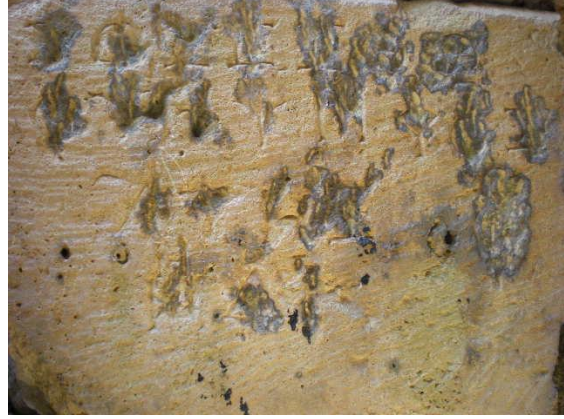
Fig. 23. A odasının duvarındaki yazıt

¹⁰ Yazıt, A odasının güney duvarında doğudan batıya doğru 3. blok, aşağıdan yukarı doğru 3. sırada yer alan monolitik kireçtaşı blok üzerinde yer alır. Blok, düz kenarlı, düz yüzeyli, ince yonulu ve üzerinde tarak izleri yer alır. Harç ya da haç izi görülmemektedir. Bununla birlikte yazıtın yazıldığı blok üzerinde kurşun izleri bulunmaktadır. Akıtma kurşun izleri özellikle harf yüzeylerinde yer alır. Yazıt 34x57cm'lik bir alanı kaplamaktadır. 4 satır yazı vardır ve harf yükseklikleri 4 cm-5.3 cm arasında değişmektedir.

Yapıdaki yazıt ilk defa Lanckoroński tarafından tanıtılmıştır⁸. 2010 yılında E. Özer başkanlığından sürdürülen yüzey araştırmalarında yeniden belgelenmiştir⁹. 2018 sezonunda yapıyı ve yazıtı tekrar değerlendirmek için alana yaptığımız ziyarette, yazıtın durduğu A odasının batı ve güney duvarlarının yıkıldığı ve yazıtlı bloğun yıkıntının altında kaldığı görülmüştür (Fig. 23). Bu nedenle değerlendirmeler Lanckoroński ve 2010 yılında yapılan belgeleme çalışmalarına göre yapılmıştır¹⁰.

Yazıtın ilk satırında geçen *σφζέσθω* formu *σώζω* fiiliyle bağlantılıdır. 2. satırda geçen *ψῆφος*¹¹ kelimesi farklı anlamlara gelmekle birlikte, bu yazıtta karar anlamında anlaşılmalıdır. 3. ve 4. satırların başlarındaki harfler kısaltmaya işaret edebilir: 3. satırdaki ilk harfin formu, Geç Roma Dönemi'nde kullanılmaya başlanan takvim sisteminin kısaltmasını belirtebilir. 4. Satırdaki *my* ve *eta* harflerinden, ay kelimesinin *genetivus* hali olan *μηνός* anlaşılabilir; fakat 3. ve 4. satırdaki bu ifadeler, yazıtta yıl belirtilmediği için, yazıtın tarihlendirilmesiyle ilgili net bir bilgi vermemektedir. Buna göre daha net anlaşılabilen ilk iki satıra göre, yazıtın Türkçesi şöyle önerilebilir: "Onun kararı korusun" Buradaki kurtarmak fiili, yazıtın dönemi de beraberinde düşünüldüğünde, dini içerikli bir anlamda olmalıdır. "Onun kararı" diye kastedilmek istenen Tanrı'nın kararı olmalıdır.

Yazıtın içeriği, bütününe bakıldığında, en erken Geç Roma-Erken Bizans Dönemi'nden Tanrı'ya yakarıyla bağlantılı bir yazıt olmalıdır. Hatta, yazıt alanının sağındaki yaprak motifi genellikle MS 5. yüzyılda görülmektedir.
