**TÜRKİYE'DEKİ GEÇ DÖNEM OSMANLI HASTANE BİNALARI
(1827-1923)**

**Pamukkale Üniversitesi
Sosyal Bilimler Enstitüsü
Doktora Tezi
Sanat Tarihi Anabilim Dalı
Sanat Tarihi Doktora Programı**

Sertan ATASOY

Haziran 2022

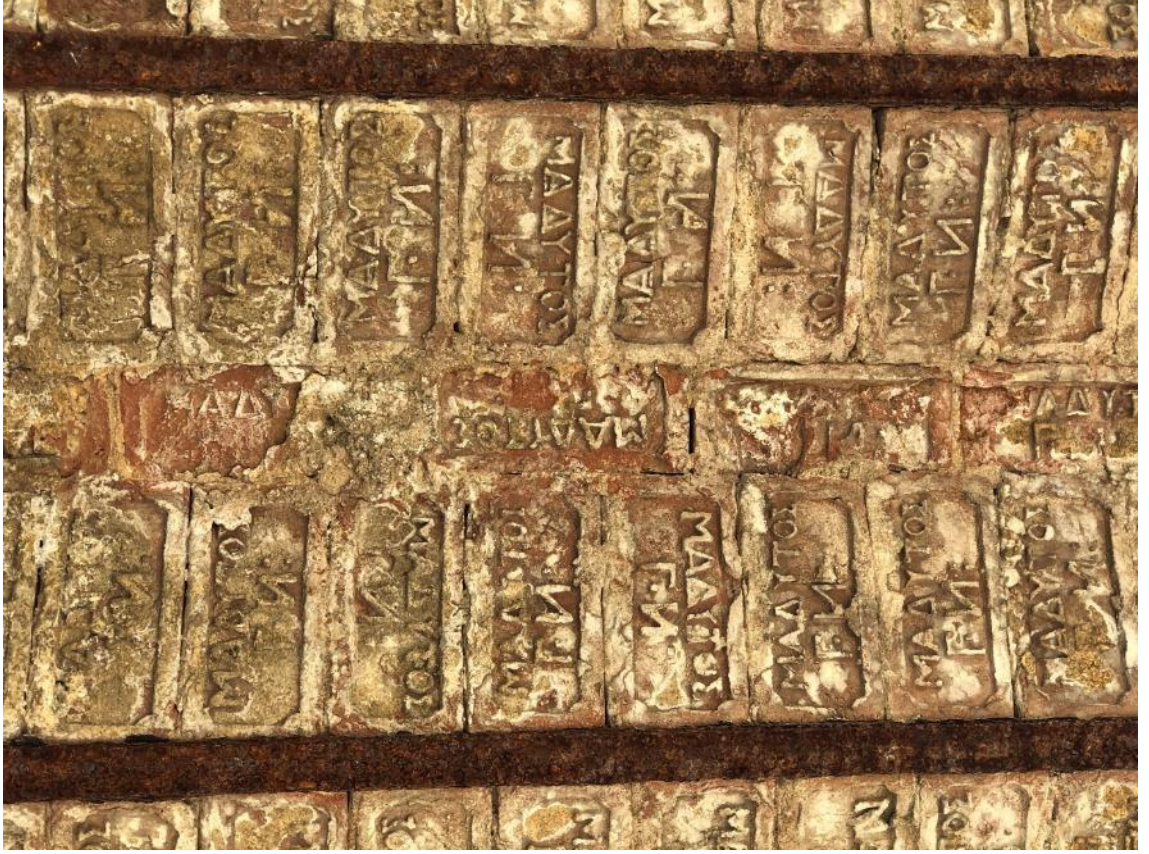
Fotoğraf 336: Çanakkale Merkez Askeri Hastanesi, Maytos Damgalı Tuğlalardan Detay

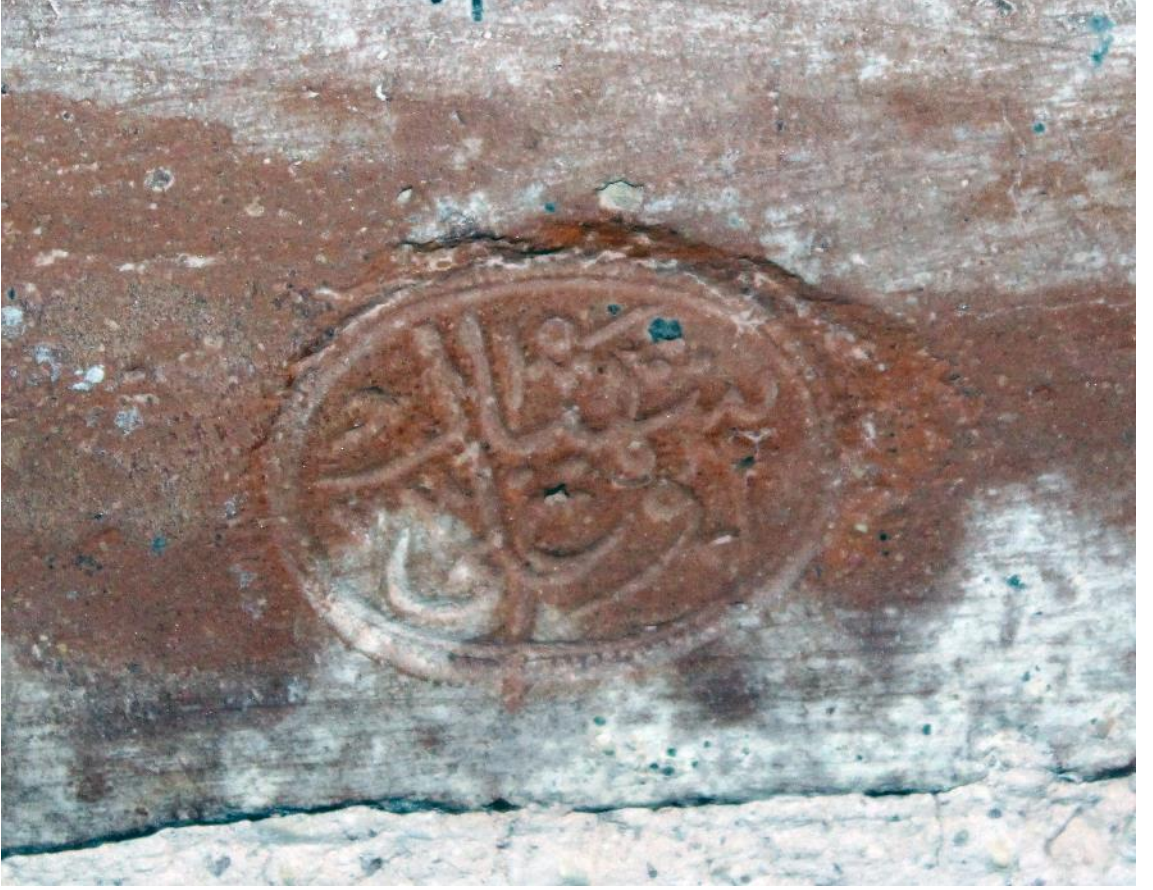
Fotoğraf 400: Zeytinburnu Askeri Hastanesi, Mühürlü Tuğla Örneği
