39.
KAZI SONUÇLARI
TOPLANTISI
1. CİLT

22-26 MAYIS 2017
BURSA

BEÇİN KALESİ KAZISI 2016 YILI KAZI VE ENVANTER ÇALIŞMALARI

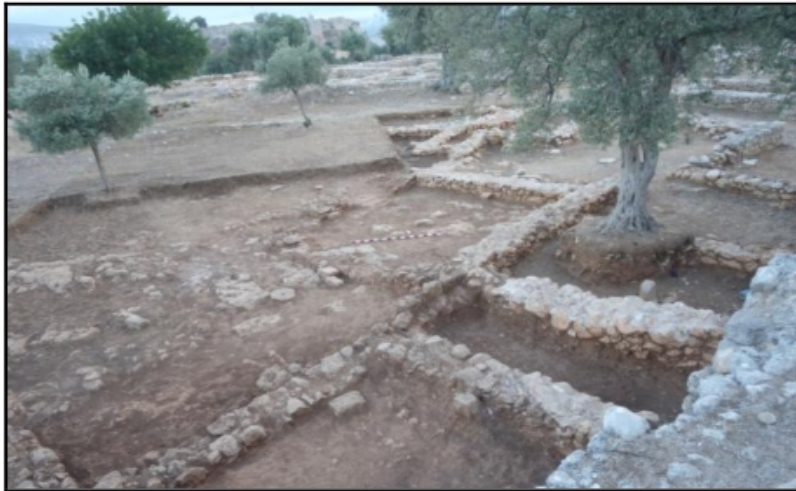
Resim 4: Seymenlik Kapısı, kuzey yöndeki açmaların görünüşü.

Toplam dört plan karede (Resim: 4) yapılan çalışmalar sonucunda, sokağın diğer tarafındaki komplekslere benzeyen yapıların bu yönde de varlığı anlaşılmıştır.

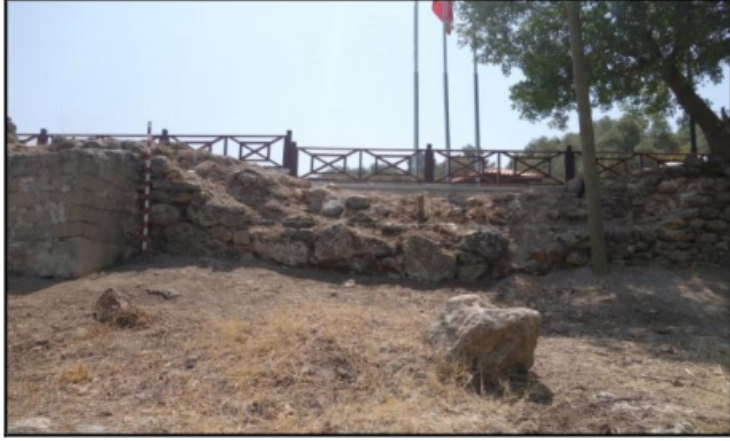
Resim 5: Karşılama merkezi girişindeki surlardan bir görünüş.

Kazılar günümüz asfalt yolunun kenarından başlamış, İç Kale yönünde devam etmiştir. Yapılan kazı çalışmaları neticesinde surun her iki taraftan sınırları belli edilmiştir. Buna göre ana kaya üzerindeki surun ortalama 1,15 cm. kalınlığında olduğu anlaşılmıştır. Duvar zemindeki eğim farklılığına ve zaman içinde oluşan tahribatlara bağlı olarak surlar 0,60 cm. ile 3.40 m. arası değişen yükseklik göstermektedir (Resim: 5-6). Ayrıca asfalt yolun kenarında, duvarın batı ucunda bir burç tespit edilmiştir. Yarım daire formunda gövdeye sahip olduğu düşünülen burcun yapılan kazılar sonucu, kare kaidede üzerine inşa edildiği anlaşılmıştır.

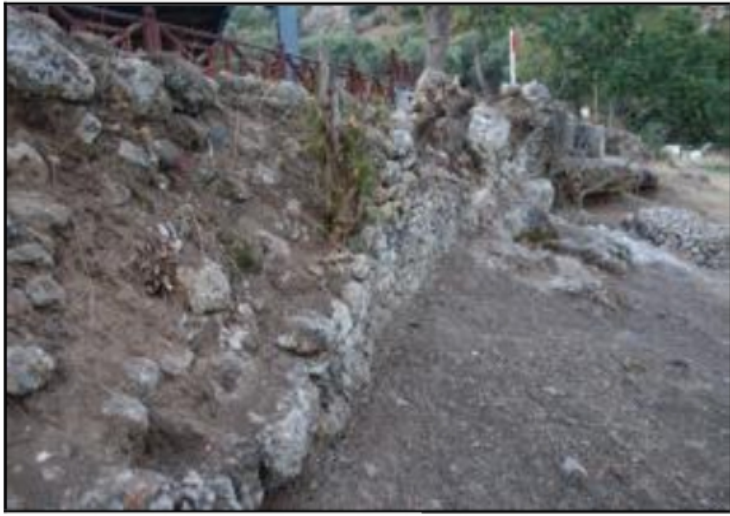
Resim 6: Surlardan genel görünüş.

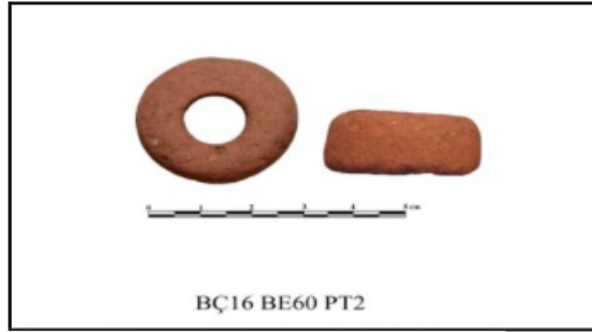
Resim 13: Ağırşak (BÇ16 BE60 PT02).

BÇ16 BE60 PT02 numaralı pişmiş toprak ağırşak, 3 cm. çapında, 1,6 cm. kalınlığındadır. Yoğun gümüş mika ve kireç katkı, gözenekli kırmızı hamurlu daire formlu ağırşakın merkezinde 1.1 cm. çapında bir asma deliği bulunmaktadır (Resim: 14).

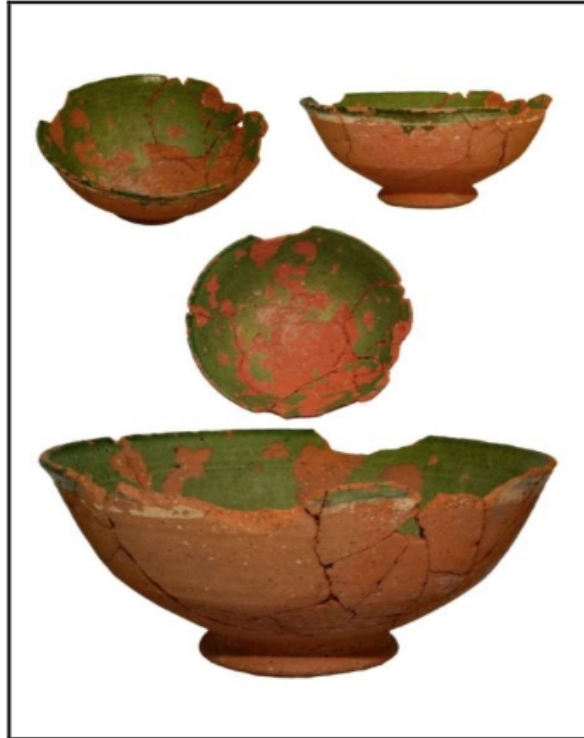
Resim 14: Seramik kase (BÇ16 KMS PT01).

BÇ16 KMS PT01 numaralı seramik kâse, karşılama merkezi girişindeki surun çevresinde yapılan kazı çalışmaları sırasında bulunmuştur. Ağız çapı 22.4 cm., yüksekliği 10.5 cm., dip çapı 9 cm., cidar kalınlığı 0.5 cm.dir. Yoğun gümüş mika, kireç, küçük taşçık katkılı, orta gözenekli kırmızı hamurlu kâse, beyaz astarlı zemin üzerine, şeffaf koyu yeşil sırlıdır. Dışa kıvrılmış ince ağız kenarlı, derin gövdeli ve halka kaidelidir. Dış kenar yüzeyi bir

parmak kalınlığında beyazımsı krem renkli astar üzerine yeşil sırla kaplanmıştır (Resim: 13).
