ANADOLU AKDENİZİ
Arkeoloji Haberleri

Sillyon ve Çevresi Yüzey Araştırması 2011

Surveys in and around Sillyon in 2011

Elif ÖZER – Murat TAŞKIRAN

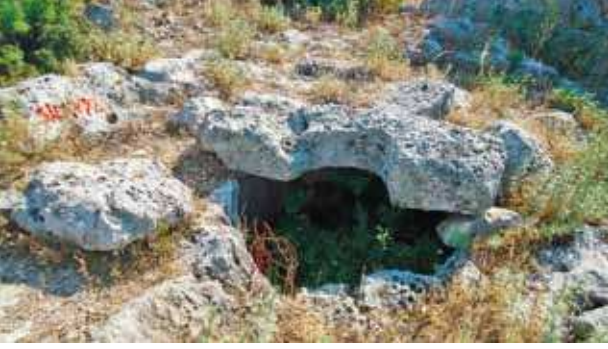
Res. 1 Armudi formulu sarnıç
Fig. 1 Pear-shaped cistern

nedeniyle Roma Dönemi'ne tarihlenmesi gerektiği düşünülen yapı kompleksinin çizimleri tamamlandı. Yıkıldığı için detayları anlaşılamayan yapının sağlam kalan duvarları yerel kesme taştan isodomik örgü tekniğinde örülmüştür. Geç dönemde çeşitli eklemeler yapılmıştır. Bu kompleksin hemen güney doğusunda yer alan yuvarlak planlı kule yapısı çizilmiş; alandaki armudi formulu ve üzeri kapaklı, derinlikleri 1 ile 2 m. arasında değişen sarnıçlar tespit edilmiş ve tamamı belgelenmiştir (Res. 1).

its architectural features, were completed. The building, in ruins today, displays isodomik masonry with cut blocks of local stone. Various additions were made in later periods. The round tower southeast of this building was drawn to scale. Lidded cisterns with pear-like shape reaching a depth of 1-2 m. were identified and documented (Fig. 1).

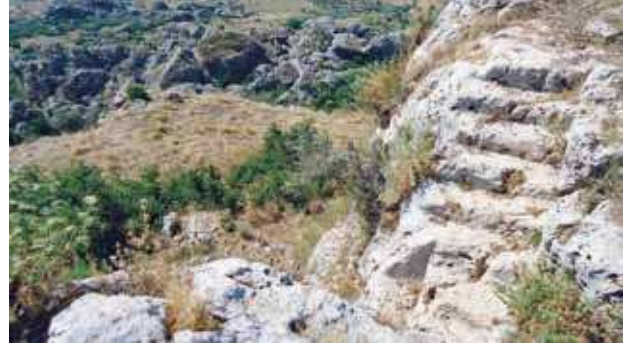
Res. 2 Akropolisin güney doğusundaki geçiş ve merdivenler
Fig. 2 Gateway and steps on the southeast side of the acropolis

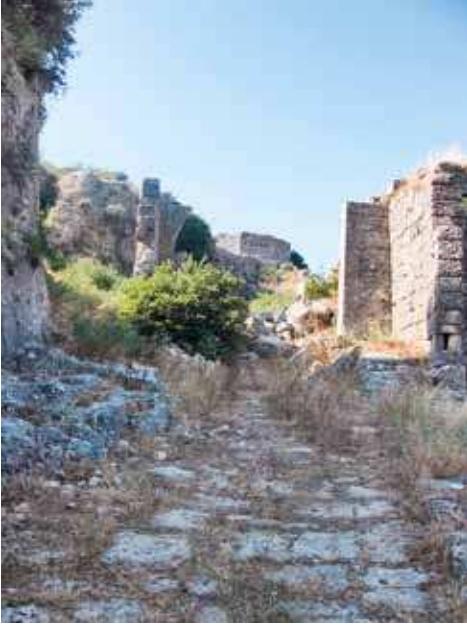
Res. 3
Roma
Dönemi
kapısı ve
rampalı yol
Fig. 3
Roman gate
and ramped
road

The drawing of the fortifications encircling the acropolis starting on the south and terminating at southwest was completed. These fortifications display features of Late Antiquity (Byzantine). The acropolis area is entirely rocky and gives the impression of a wholly fortified fortress. Upon this natural rocky terrain high walls were built where defence was difficult. As far as can be traced, the walls were formed by cutting or levelling the rocks. A gate has been identified on the southern fortifications of the acropolis, and stairs lead down from there (Fig. 2). The fortification on the west rises on Roman period foundation. On the road that provides access to the acropolis on the north is a gate with a single entranceway built with isodomik masonry and flanked with a tower on either side (Fig. 3). Based on this evidence it is apparent that the acropolis was strongly fortified in the Roman period.

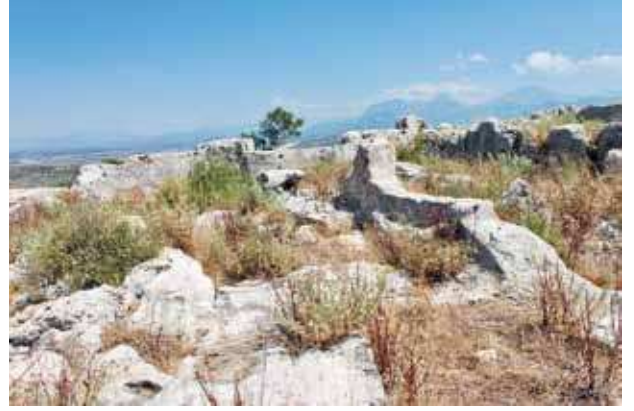
Res. 4 Sivil mimari örnekleri, akropolisin kuzeyi
Fig. 4 Examples of civic architecture in the north side of acropolis

There are buildings with a civic function in the area that starts from the northeast wing of the acropolis and extends to the southwest. Their architectural features suggest a domestic function. Rocky areas were levelled to create rooms. Houses with multiple rooms placed side by side in conformity with the terrain contain cisterns (Fig. 4). Between the rooms are alleys reaching a

dolayı konut olarak kullanıldıkları anlaşılmaktadır. Kayalık alanlar oyulup düzleştirilerek mekânlar oluşturmuştur. Yan yana dizilmiş ve araziye uydurulmuş birden fazla odalı olan konutların (Res. 4) içinde sarnıçlar yer almaktadır. Mekânların arasında bazı yerlerde 2 m.'ye kadar genişleyen sokaklar vardır. Bu sokaklar üzerinde ortak yaşamın birer göstergesi olan sarnıçlar yer almaktadır.

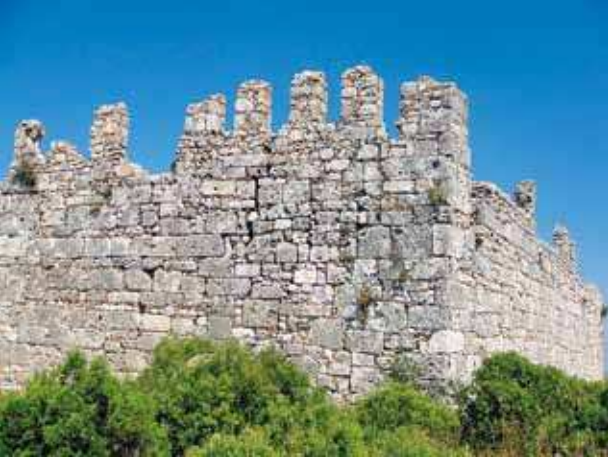
Res. 5 Kale üzerindeki kazamatlar
Fig. 5 Casemates in the castle

The north, east and south walls of the castle were built with cut blocks of local stone and are preserved to the roof level. At some points there are reused stones reinforced with mortar. The casemates and gates on it reveal its defensive purpose (Fig. 5). Another structure built with local cut stones is found in the eastern part of the castle; its east, north and west walls are preserved to the roof level and it is understood to have had a vaulted superstructure. This building too has casemate-type windows (Fig. 6).

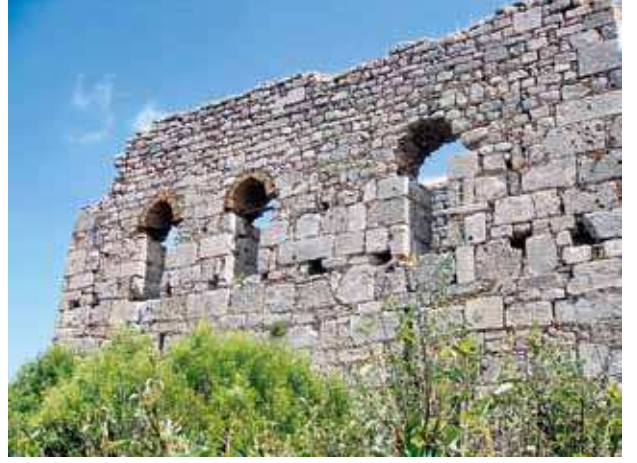
Res. 6 Çatıya kadar korunagelmış yapının pencere sistemi
Fig. 6 Window system of the building standing to roof level

olduğu anlaşılan bir diğer yapı yer almaktadır. Bu yapıda da kazamat şeklinde pencereler görülmektedir (Res. 6). Tonozlu yapının hemen güneyinde sadece bir duvarı sağlam kalabilmiş bir yapı görülmektedir. Duvar üzerindeki kapının lento kısmında lon başlığı şeklinde kapı kulakları görülmektedir. Kapının üst seviyesinde solda iki adet pencere, doğusunda ise ikinci bir küçük kapı vardır. İşlemeli kapının iç kısımlarında yazıt yer almaktadır. Kapı süsü ve duvar örgü şekline göre yola çıkarak yapının Hellenistik Dönem’de inşa edildiği anlaşılmaktadır.

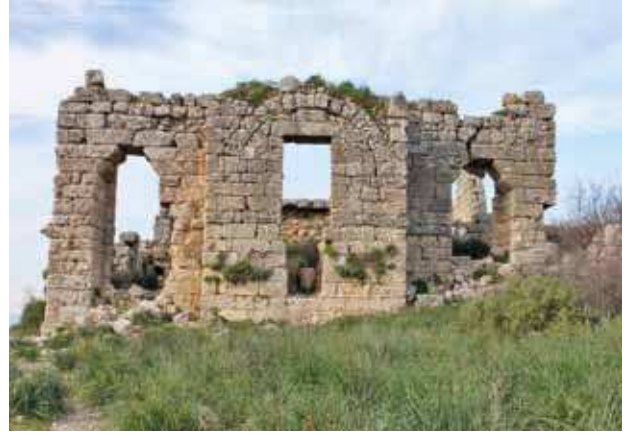
Res. 7 Hamam, güneyden

Fig. 7 Baths, from the south

Kentin batı yamacındaki yapı ve yapı komplekslerinde detaylı tanım ve ölçüm çalışmaları sürdürüldü. Bu kısımda yer alan ve Roma Dönemi’ne tarihlenen hamam yapısı (Sil09/53) (Res. 7) çizimleri bitirilerek kent planına eklendi. Yapı, kentin güneybatı yamacında bastiyonun (Sil11/09) güneybatısında, stadionun doğusunda ve yarım yuvarlak giriş kapısının kuzeybatısında konumlanmıştır. Kuzeybatı-güneydoğu yönlü uzanan kompleks 5 odalı olup giriş kısmı güneydoğu tarafındadır. Ön tarafta, 3 kapılı giriş (tripylon) yer almaktadır. Ortadaki en geniş kapının üst yapısı kemerlidir. Hamamın güney batı ucunda yerel taşlarla isodomik duvar örgüsüyle inşa edilmiş bir girişi daha vardır. Mekânın içinde geç devir kullanımlarına yönelik izler vardır. Orta odaların birinde ana duvarlarda geç dönem harç izleri ile bu harç üzerine kazılmış haç motifi dikkati çekmektedir.

Work for the detailed descriptions and measurements of buildings and complexes on the west slope continued. The drawings of the Roman baths (Sil09/53 and Fig. 7) in this area were completed and marked in the city map. The structure is located southwest of the bastion (Sil11/09), east of the stadium and northwest of the semi-circular gate. The complex with five rooms extends in the northwest-southeast direction and is accessed from the southeast. On the front side is a tripylon. There is another entrance built with isodomik masonry and local stones in the southwest corner. Traces inside point to its use in the later period. In one of the middle rooms is a cross motif engraved on plaster; the plaster of the main walls dates from a later period.
