YÜKSEK LİSANS TEZİ
KÜLTÜR VARLIKLARINI KORUMA ve ONARIM ANABİLİM DALI
KÜLTÜR VARLIKLARINI KORUMA ve ONARIM YÜKSEK LİSANS PROGRAMI

KÜLTÜR VARLIKLARINI TEHDİT EDEN UNSURLARIN
RİSK ANALİZİ YOLUYLA DEĞERLENDİRİLMESİ,
DENİZLİ KENT MERKEZİ ÖRNEĞİ

Yıldırım Hasan SELEKOĞLU

Temmuz 2016
DENİZLİ

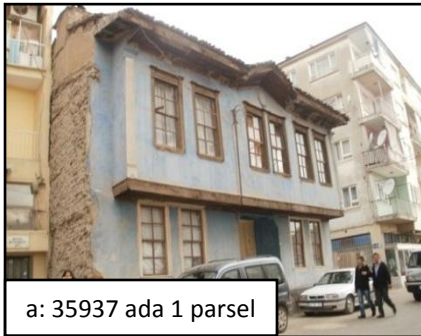
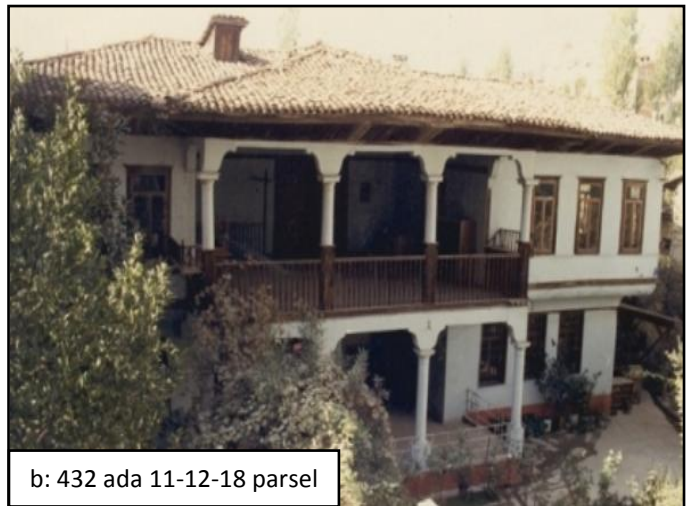
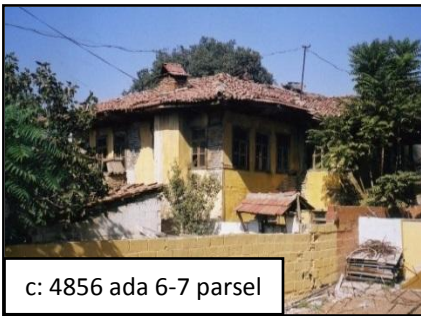
Şekil 3.2 a, b, c Yok olmuş tescilli yapıların örnekleri (Denizli İl Kültür ve Turizm Müdürlüğü, 2016).

Bu noktalar 1: 3026 ada 1 parsel, 2: 7455 ada 3-5 parsel, 3: 3593 ada 1 parseldeki 2011'de tescillenen kagir yapı günümüzde yok olmuştur (Şekil 3.2a), 4: 432 ada 11-12-18 parseldeki 1984'de tescillenen kagir yapı olan Kurşunluoğlu evi yangın sonucu yok olmuştur (Şekil 3.2b)¹⁷⁵, 5: 4856 ada 6-7 parseldeki 2002'de tescillenen kagir yapı 2004 yılında geçirdiği yangın sonucu yok olmuştur (Şekil 3.2c)¹⁷⁶, 6: 2935 ada 1 parsel ile 2935 ada 3 parsel, 7: 2338 ada 10 parsel ve 8: 2356 ada 19 parsellerdir. Bu 7 odak noktadaki çakışmalar bize yok olan yapıların buldukları çevredeki kundaklama olaylarından etkilendiklerini işaret etmektedir. Bu olasılık üzerinden Denizli Büyükşehir Belediyesi İtfaiye Genel Müdürlüğü'nde yapılan 2008 ile 2015 yılları arası arşiv çalışmasında toplanan adresler tarandığında örtüşmeler doğrulanmıştır.

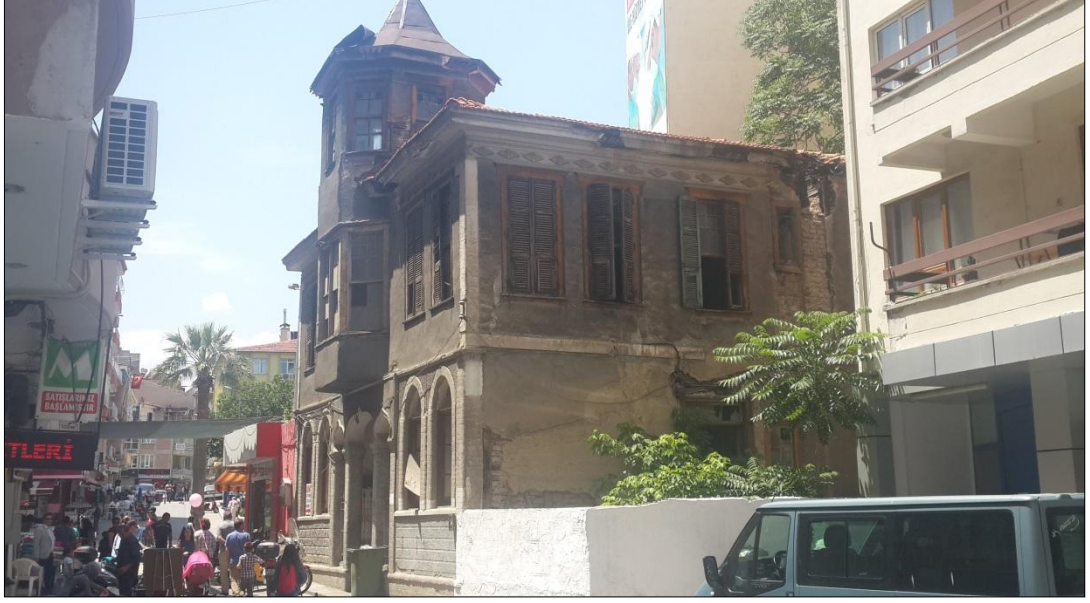
Kart No:
13

İki katlı sivil mimarlık örneği olan yapı terk edilmiş ve harap durumdadır. Yapıda yapısal hasar, nem sorunları, kundaklama ve vandalizm izleri vardır.

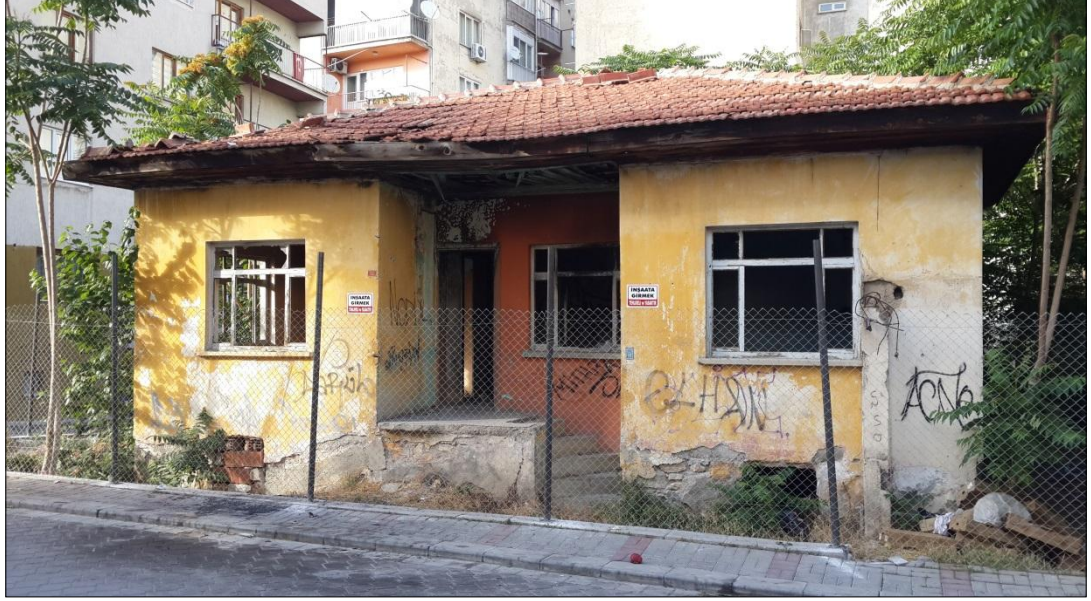
**Kart No:
18**

Tek katlı sivil mimarlık örneđi olan yapı harap durumdadır. Vandalizm, nem, biyolojik bozulma ve yapısal hasar bulunduran yapı bulunduđu konum itibarı ile de su baskını ve kundaklama tehdidiyle karşı karşıyadır.

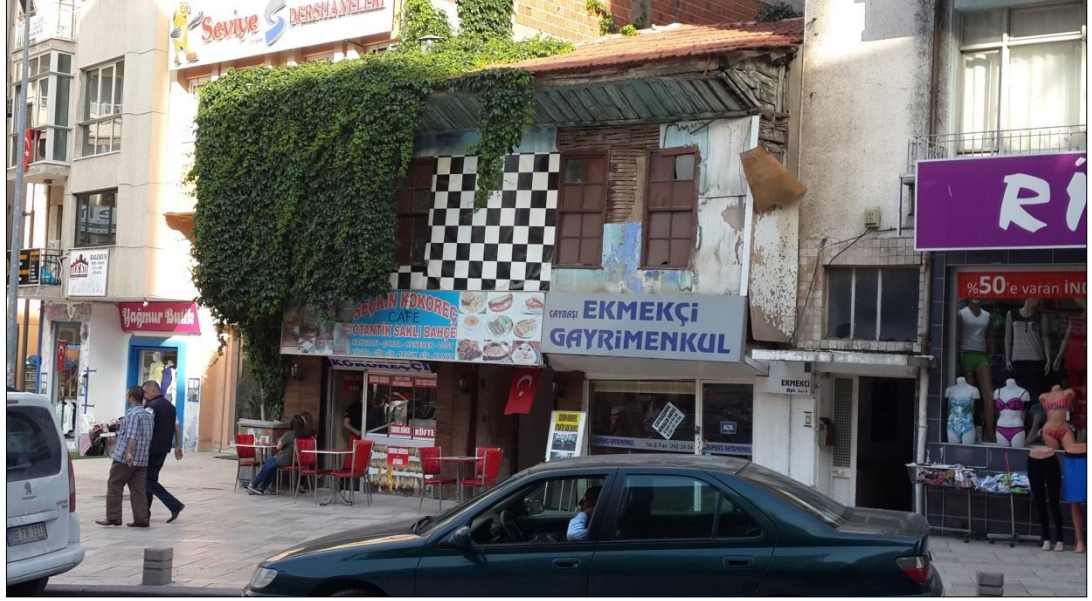
Adres: Altıntop Mahallesi Çaybaşı Sokak No: 7 Mesut Ekmekçinin Evi

1484 ada 3 parseldeki iki katlı sivil mimarlık örneği ahşap yapı kullanımını devam etse de bakımsız durumdadır (Şekil 3.7 ve Harita 3.4). Bakımsızlık sonucu yer yer ahşap elemanlarının açıkta kalması ve çatı drenaj sistemindeki sorunlar ile ortaya çıkmış duvar, donatı, taşıyıcı gibi ahşap elemanları etkileyen nem sorunları tespit edilmiştir (Şekil 3.8a, b, c). Taşıyıcı sistemdeki nem sorunları nedeni ile deprem riski altında olduğu düşünülmektedir. Ticarethane olarak kullanımı devam etmekte olan yapı ahşap yapım malzemesi ile yapılmış olması ve bakımsız olması nedeni ile yangın tehdidi ile karşı karşıyadır. Ayrıca bulunduğu konumdaki vandalizm ve kundaklama olayları (Bkz. Harita 2.5) nedeni ile risk altında olduğu düşünülmektedir (Yapı Kartı 21).

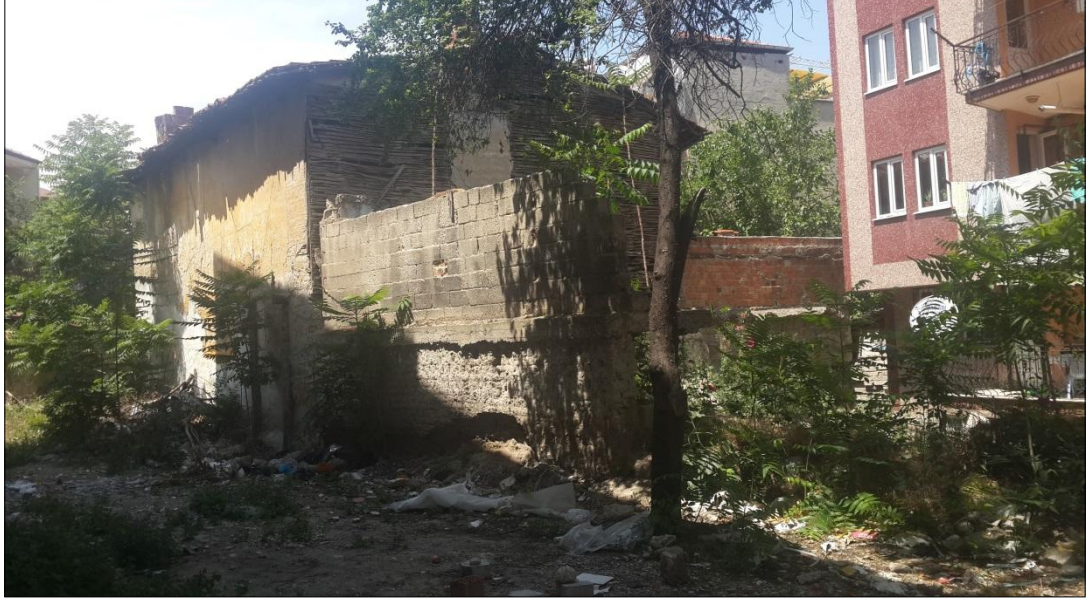
Adres: 15 Mayıs Mahallesi 676 Sokak No: 25

1617 ada 7-10 parseldeki iki katlı sivil mimarlık örneği kagir yapı kullanımı devam etse de bakımsız durumdadır (Şekil 3.9 ve Harita 3.4). Yapıda bakımsızlık, bitişik bloğundaki yapının yıkılması sonucu ahşap elemanlarının açıkta kalması ve çatı drenaj sistemindeki sorunlar sonucu oluşan nem, biyolojik bozulmalar ve bitkilenme sorunları tespit edilmiştir (Şekil 3.10a, b, c). Yapının taşıyıcı sistemdeki nem bozulmaları nedeni ile deprem riski altında olduğu düşünülmektedir. Kullanımı devam etmekte olan yapının bulunduğu konumdaki kundaklama olayları (Bkz. Harita 2.5) nedeni ile risk altında olduğu söylenebilir (Yapı Kartı 23).

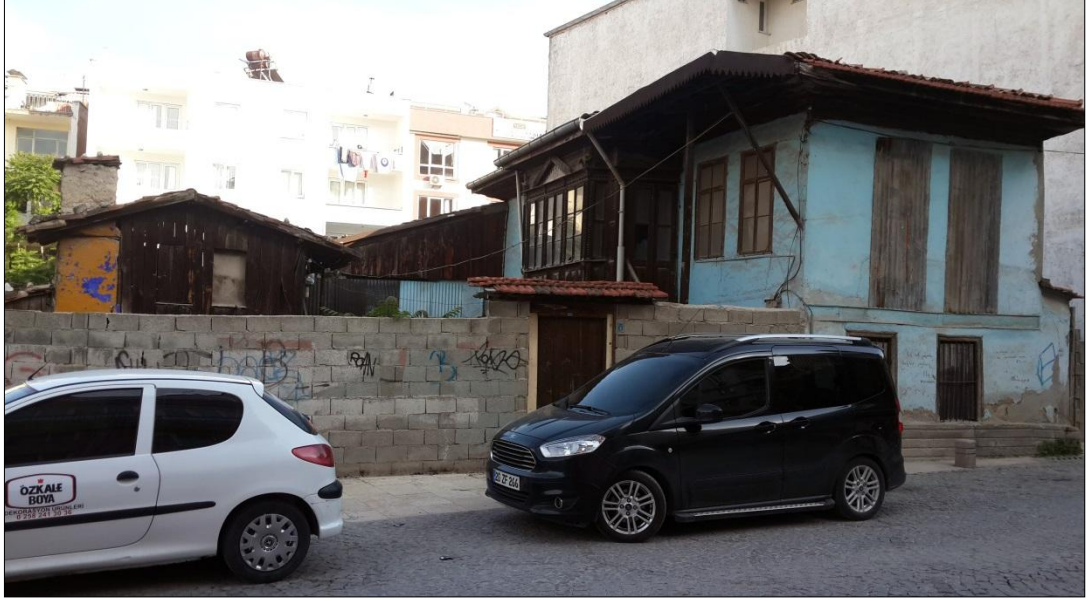
Adres: Altıntop Mahallesi 1607/1 Sokak No: 6

1785 ada 17-18-19 parseldeki iki katlı sivil mimarlık örneği ahşap yapı terk edilmiş ve bakımsız haldedir (Şekil 3.11 ve Harita 3.4). Yapıda pek çok noktada bakımsızlık, ahşap elemanlarının açıkta kalması ve çatı drenaj sistemindeki sorunlar nedeni ile ortaya çıkmış duvar, donatı, taşıyıcı gibi ahşap elemanları etkileyen nem ve biyolojik bozulma sorunları tespit edilmiştir (Şekil 3.12a, b, c). Yapının taşıyıcı sistemdeki nem sorunları nedeni ile deprem riski altında olduğu düşünülmektedir. Terk edilmiş olması ve bulunduğu konumdaki vandalizm, kundaklama ve su baskını olayları (Bkz. Harita 2.4 ve Harita 2.5) ve yüzeysel bileşenlerinde (sıva, boya vb.) vandalizm izleri olması nedeni ile risk altındadır (Yapı Kartı 23).

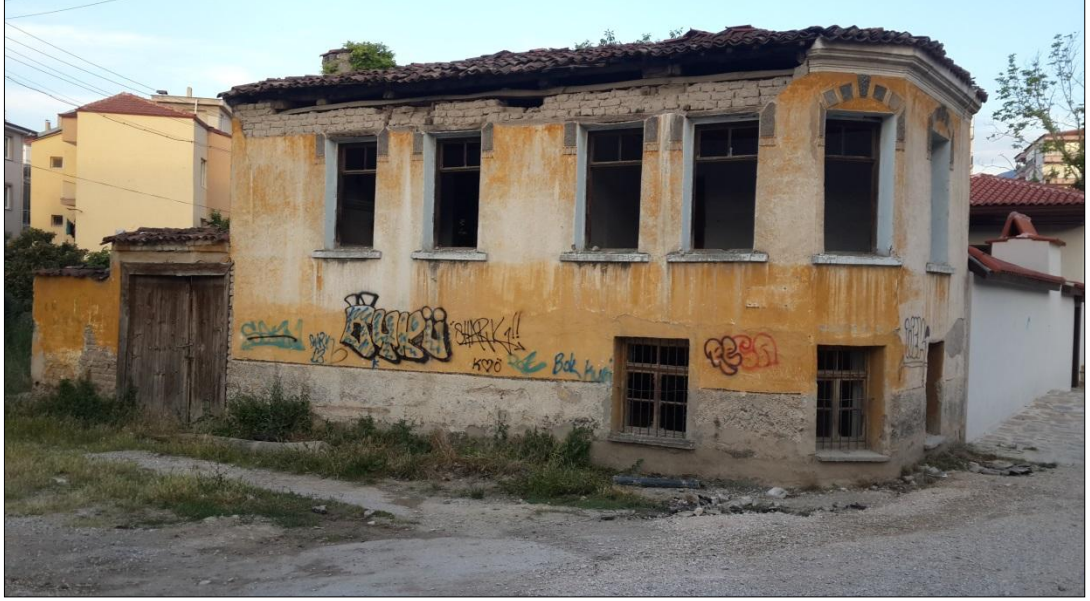
Adres: Atalar Mahallesi 959 Sokak No: 3 Osman Kasap Evi

2344 ada 6 parseldeki Atalar kentsel sit alanı içerisinde bulunan iki katlı sivil mimarlık örneği yapı terk edilmiş ve harap durumdadır (Şekil 3.13 ve Harita 3.4). Yapıda bulunan yapısal hasar (Şekil 3.14a) nedeni ile deprem riski altında olduğu düşünülmektedir. Çatı ve zemin drenaj problemleri nedeni ile nem sorunları tespit edilmiştir (Şekil 3.14a, b, c). Terk edilmiş olması ve bulunduğu konumdaki vandalizm ve kundaklama olayları (Bkz. Harita 2.5) ve vandalizme uğramış olması nedeni ile risk altındadır (Yapı Kartı 38).

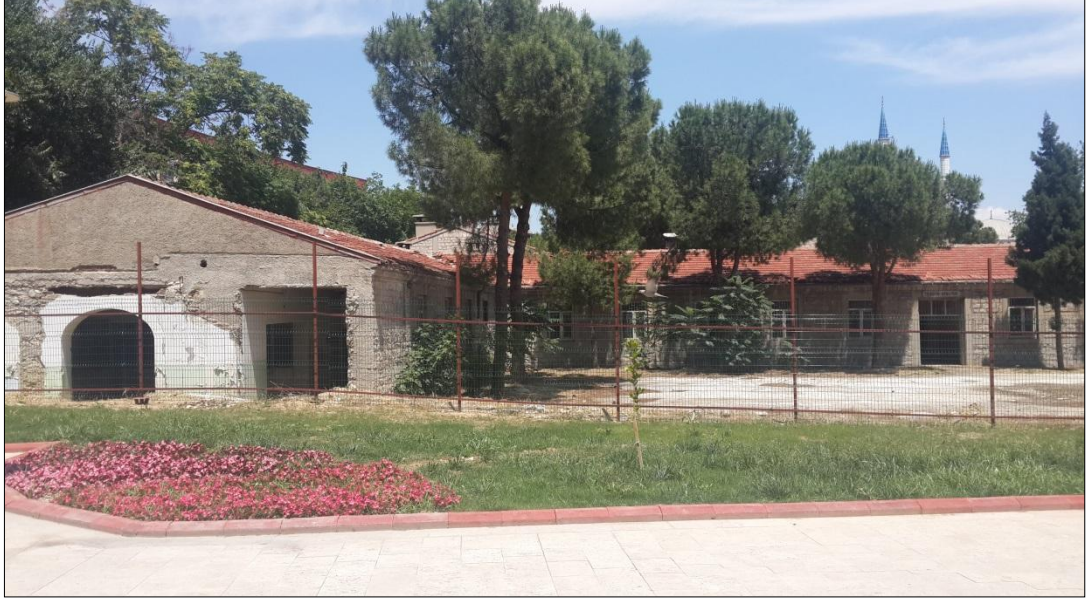
Adres: 15 Mayıs Mahallesi Gazi Mustafa Kemal Sokak No: 794

7455 ada 2-7-8 parseldeki tek katlı kamusal yapı örneği olan meslek lisesinin derslik yapıları terk edilmiş ve harap durumdadır (Şekil 3.15 ve Harita 3.4). Yapıda bulunan yapısal hasar (Şekil 3.16a) nedeni ile deprem riski altında olduğu düşünülmektedir. Çatı ve zemin drenaj problemleri nedeni ile nem tehdidi altındadır ve nem bozulma izleri yapı üzerinde tespit edilmiştir (Şekil 3.16a,b, c). Terk edilmiş olması ve bulunduğu konumdaki vandalizm ve kundaklama olayları (Bkz. Harita 2.5) nedeni ile risk altındadır. Yapı vandalizme uğramış ve kundaklama geçmişi olduğu bilinmektedir (Yapı Kartı 55).

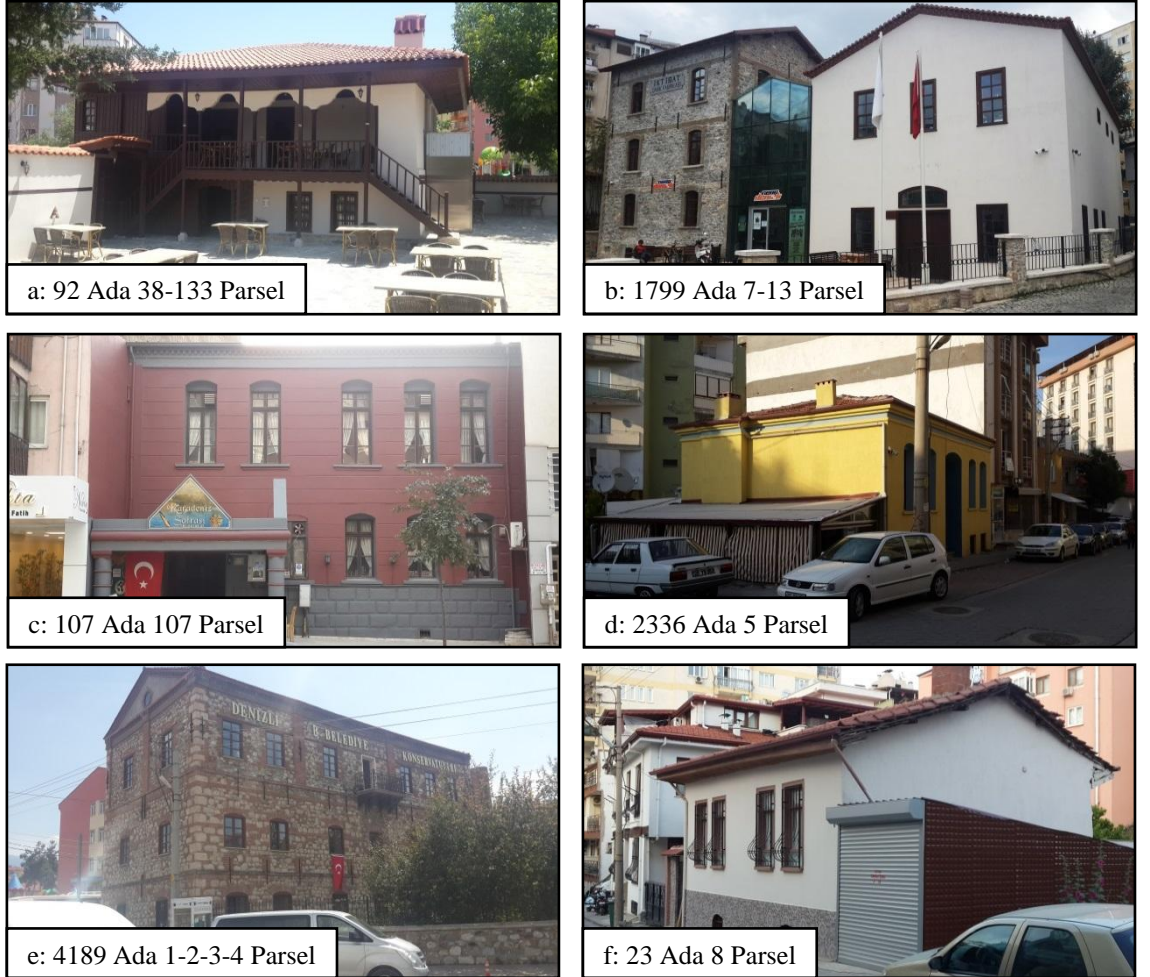
Şekil 3.19 a, b, c, d, e, f Düşük risk altındaki yapılara örnekler (Kişisel arşivden, 2015).

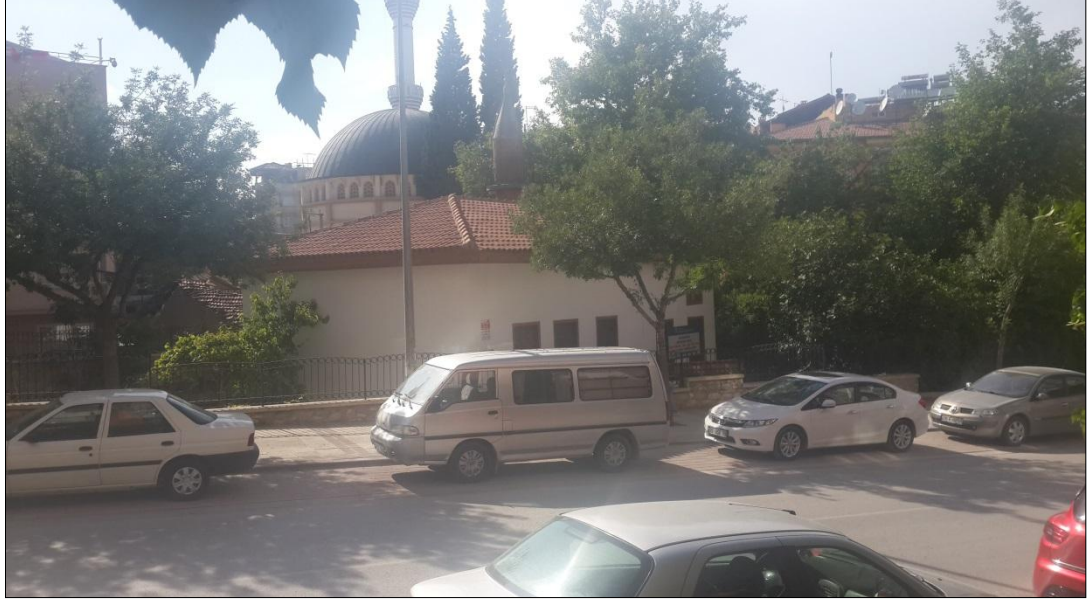
Kart No:
17

- Deprem Tehdidi
 Yapısal Hasar

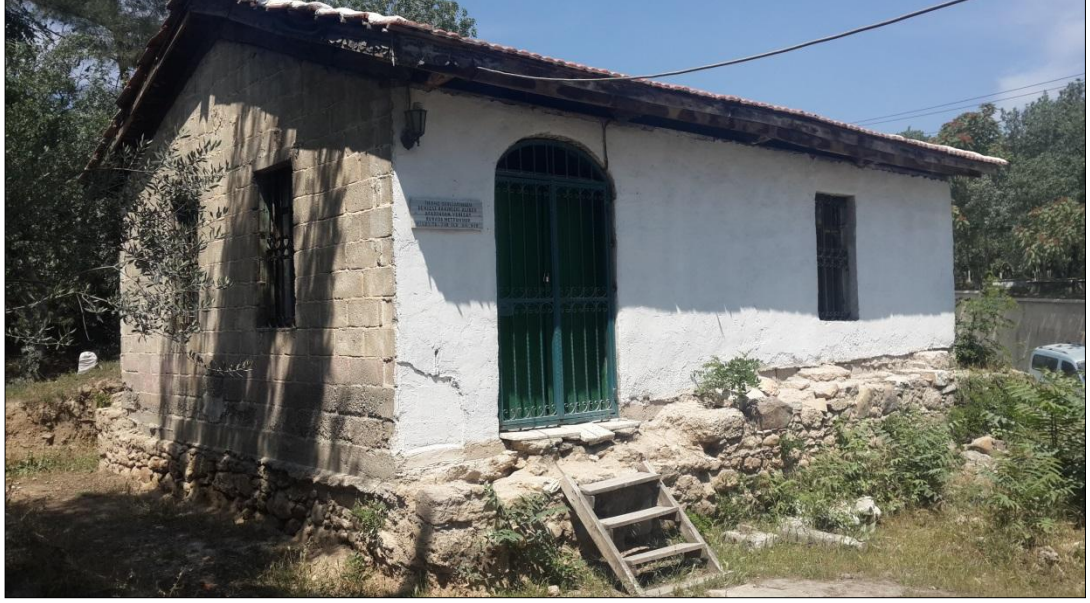
Kart No:
19

- Deprem Tehdidini
 Yapısal Hasar

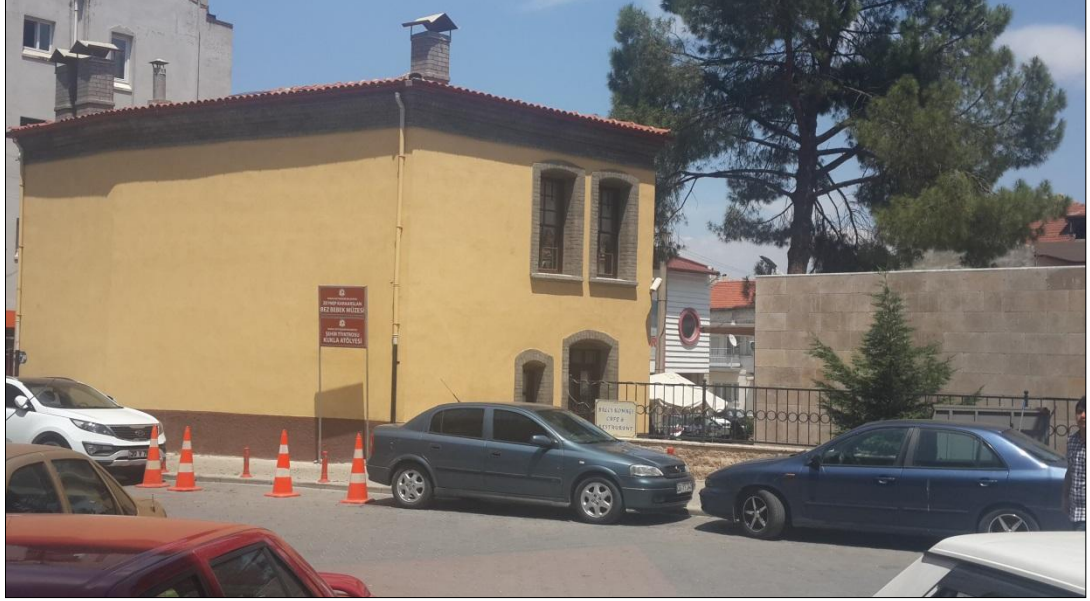
Kart No:
20

- Deprem Tehdidini
 Yapısal Hasar

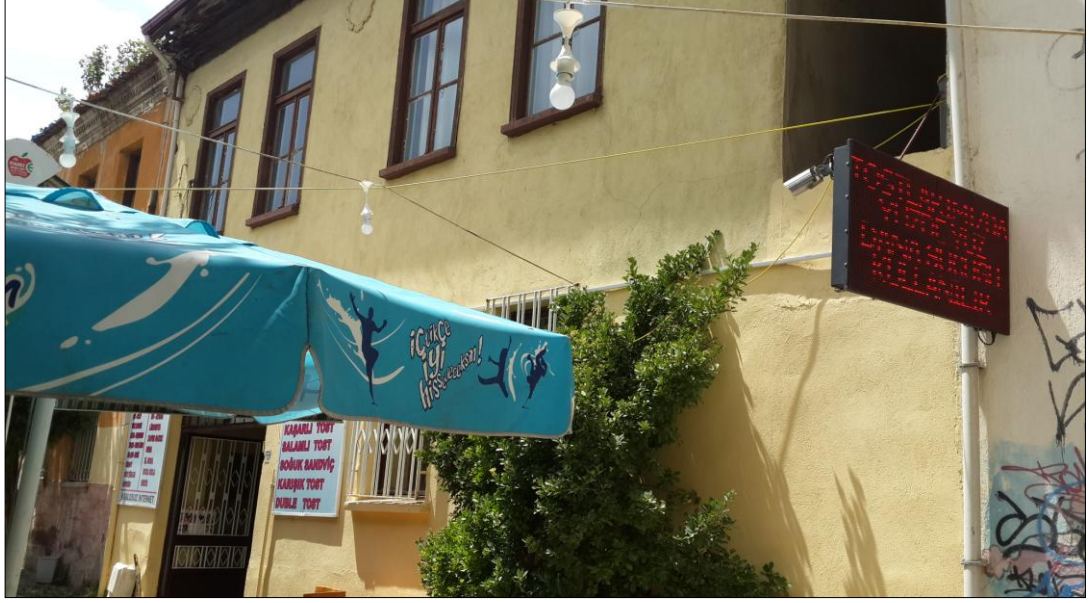
Kart No:
22

- Deprem Tehdidi
 Yapısal Hasar

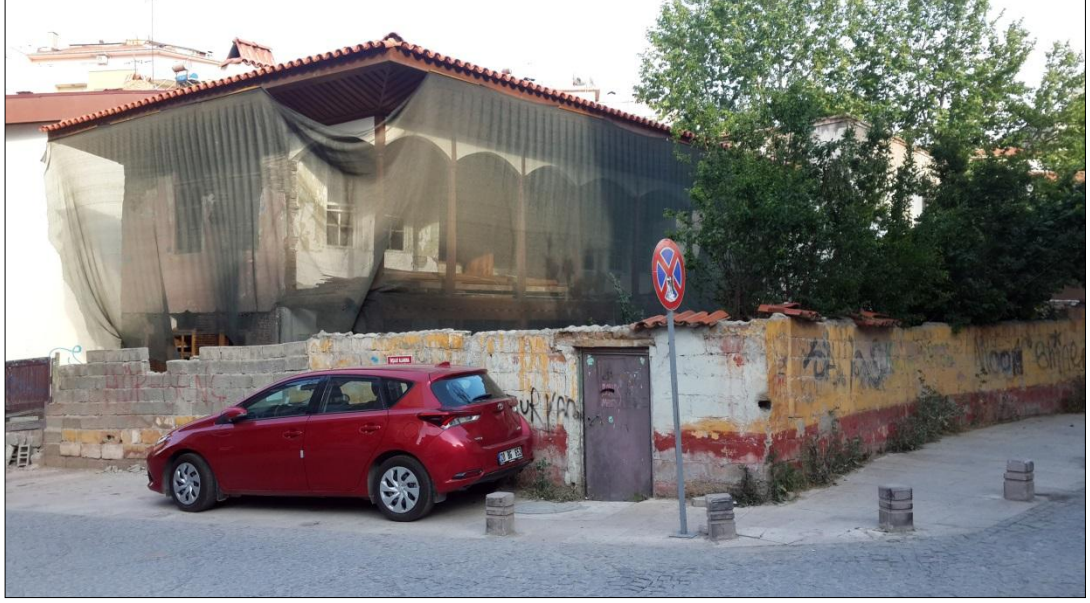
Kart No:
26

- Deprem Tehdidini
 Yapısal Hasar

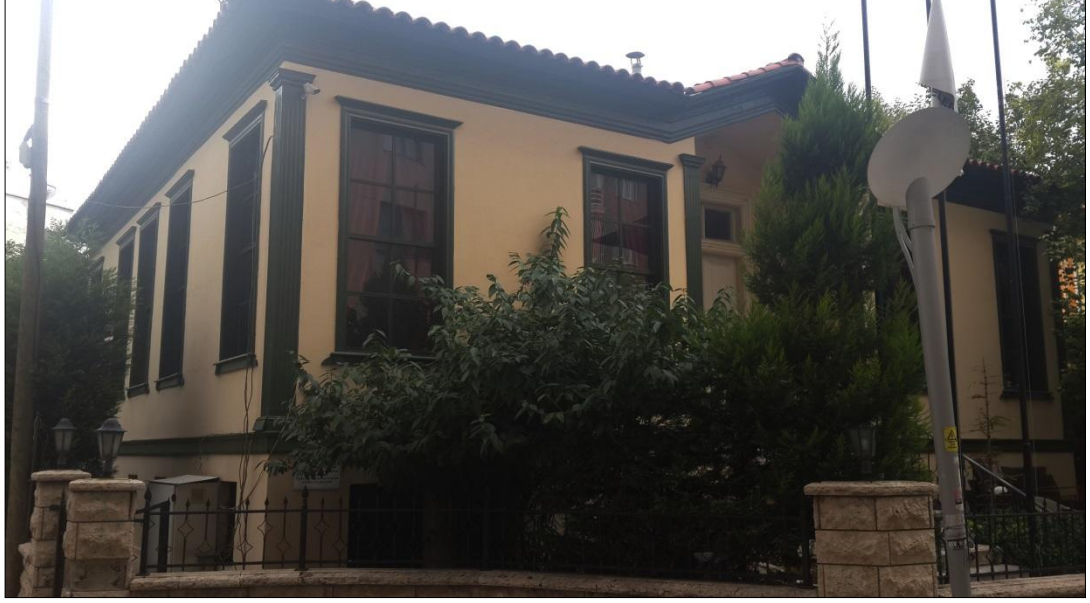
Kart No:
28

- Deprem Tehdidi
 Yapısal Hasar

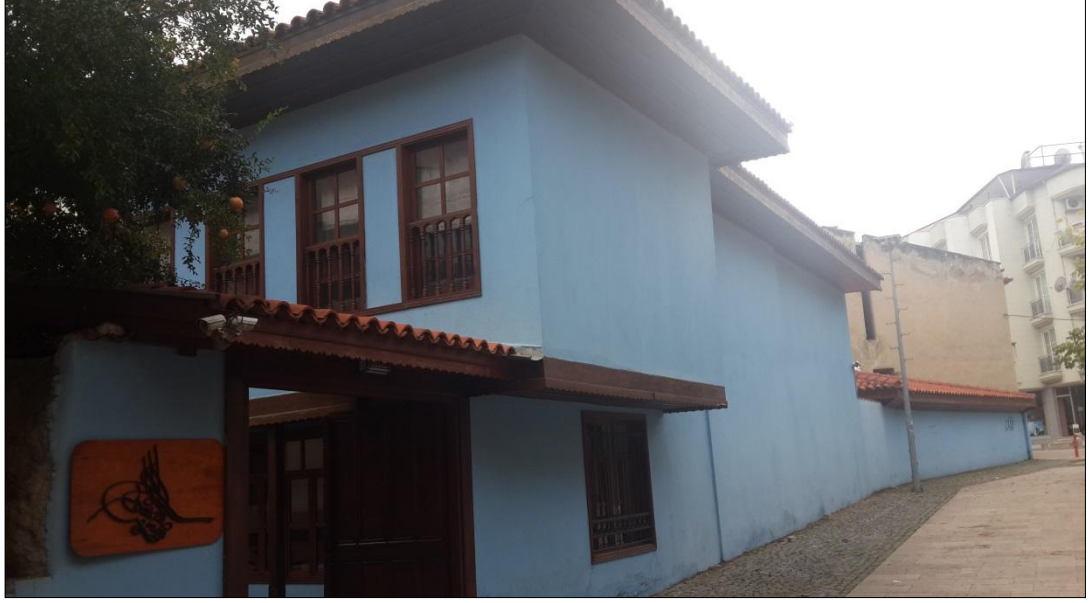
Kart No:
29

- Deprem Tehdidi
 Yapısal Hasar

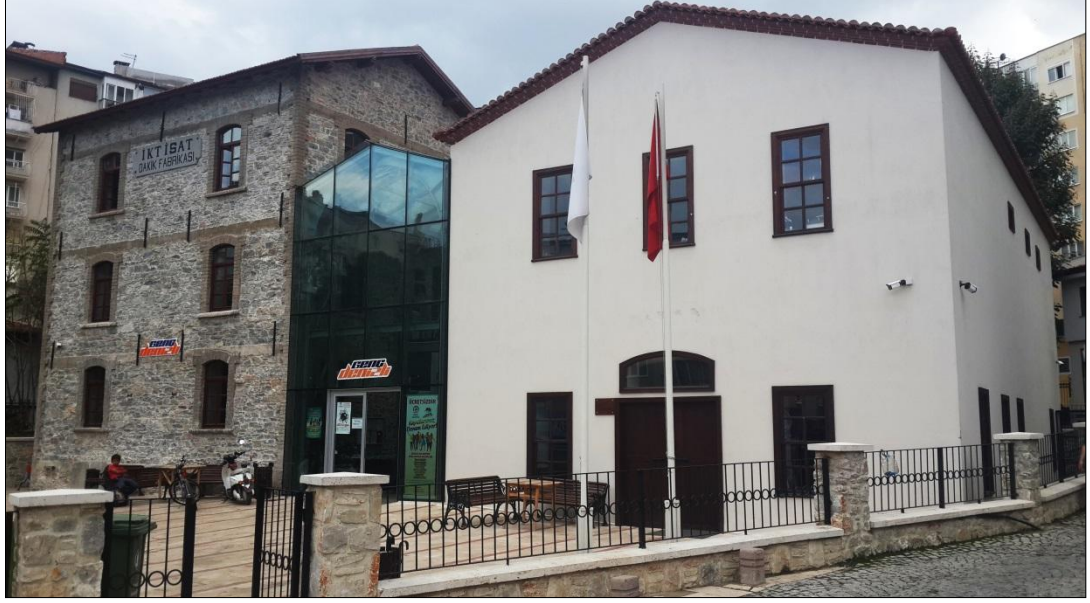
Kart No:
30

- Deprem Tehdidi
 Yapısal Hasar

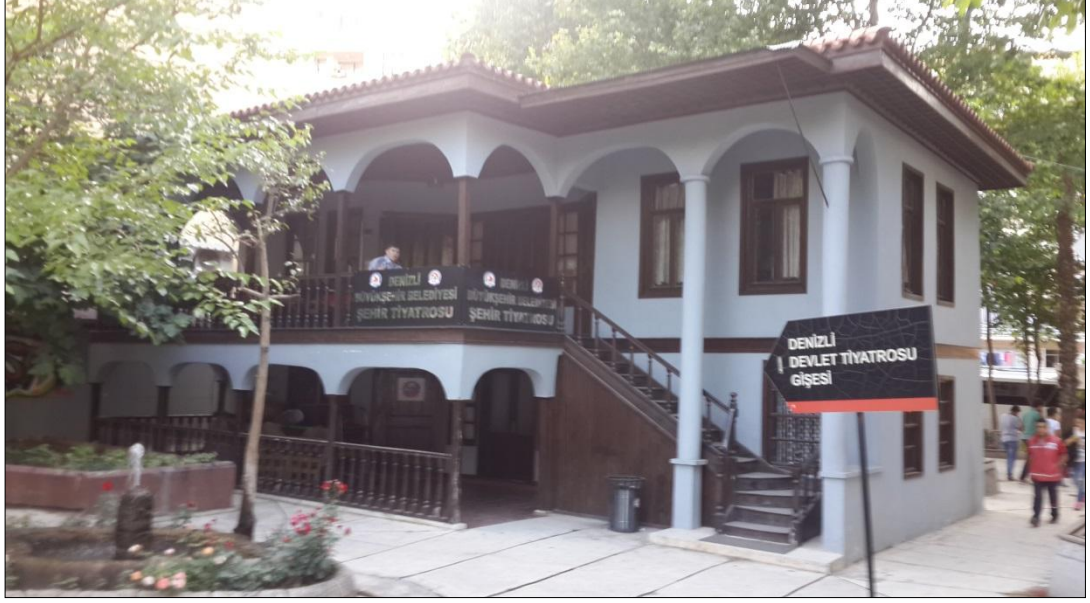
Kart No:
31

- Deprem Tehdidi
 Yapısal Hasar

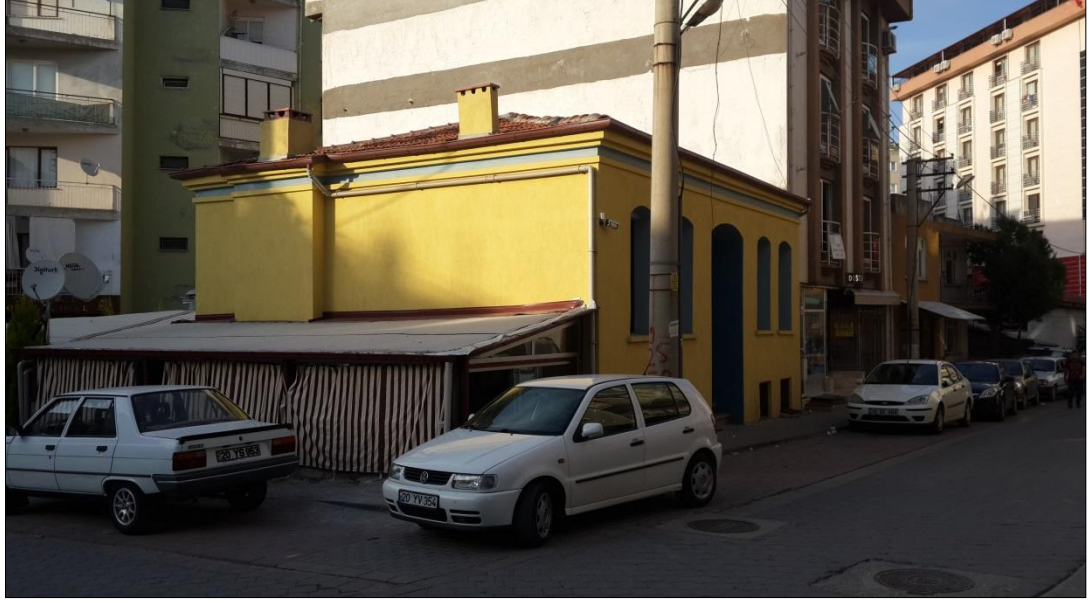
Kart No:
32

- Deprem Tehdidi
 Yapısal Hasar

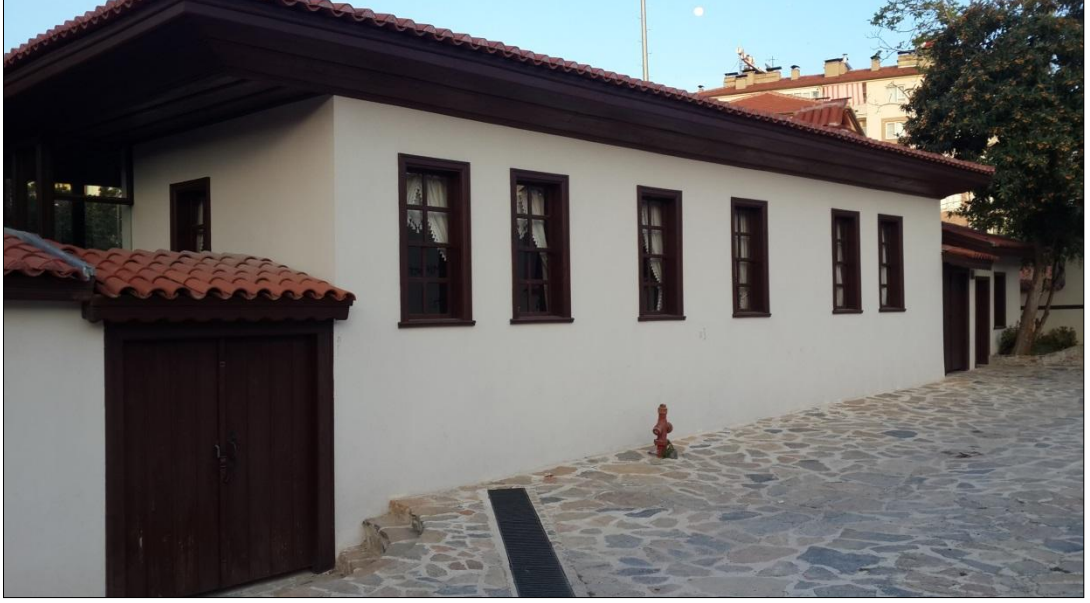
Kart No:
33

- Deprem Tehdidini
 Yapısal Hasar

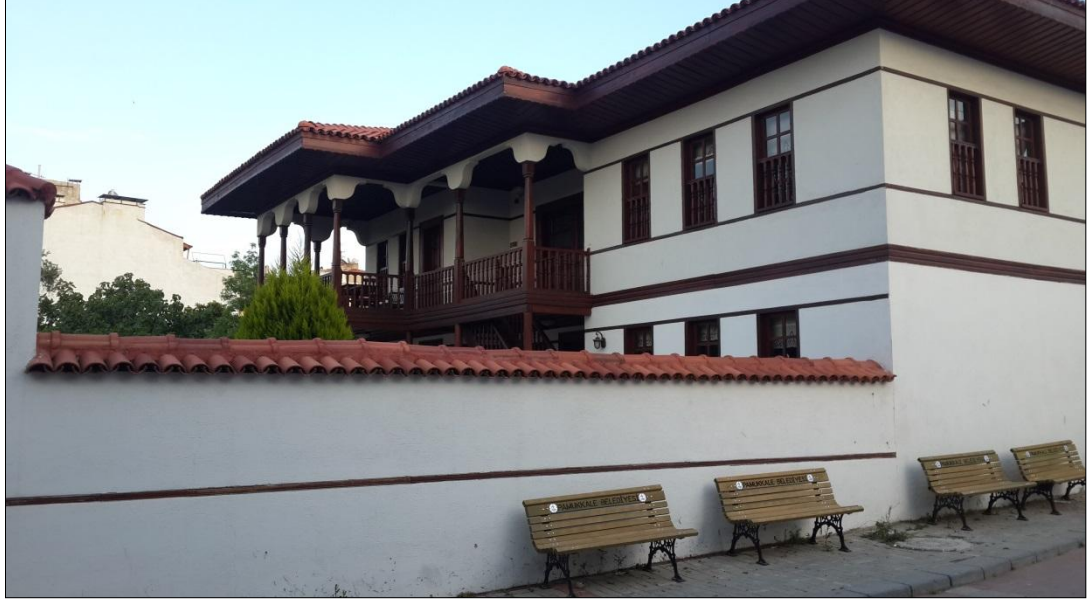
Kart No:
37

- Deprem Tehdidi
 Yapısal Hasar

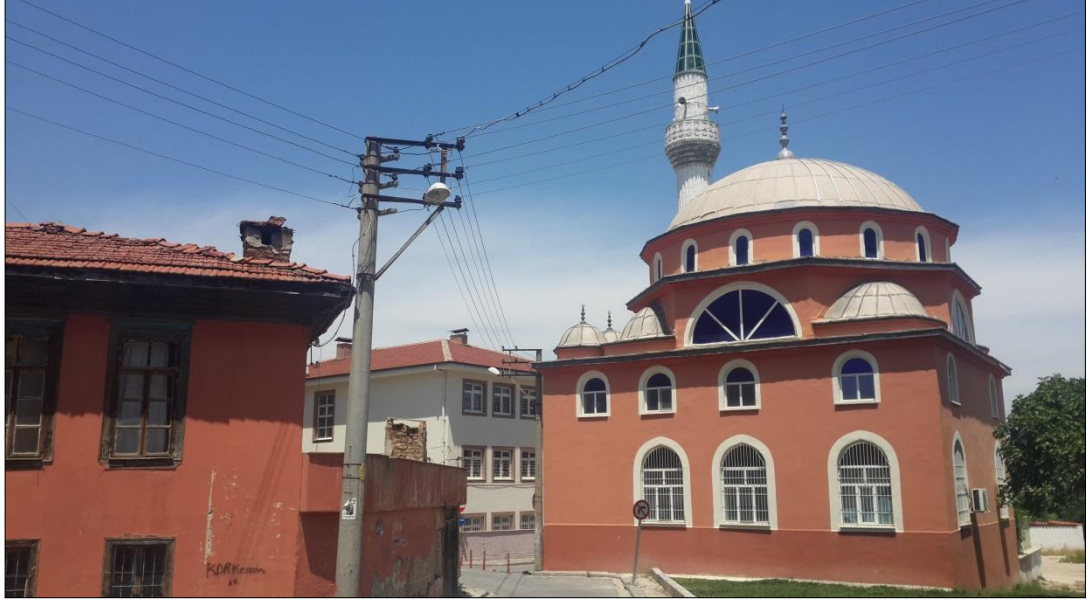
Kart No:
39

- Deprem Tehdidi
 Yapısal Hasar

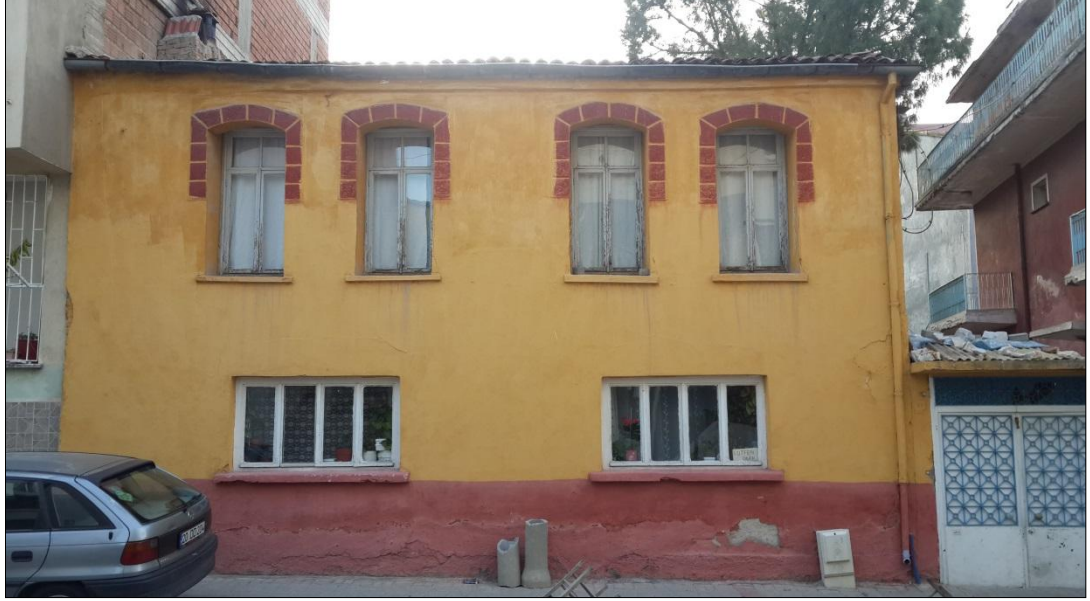
Kart No:
40

- Deprem Tehdidi
 Yapısal Hasar

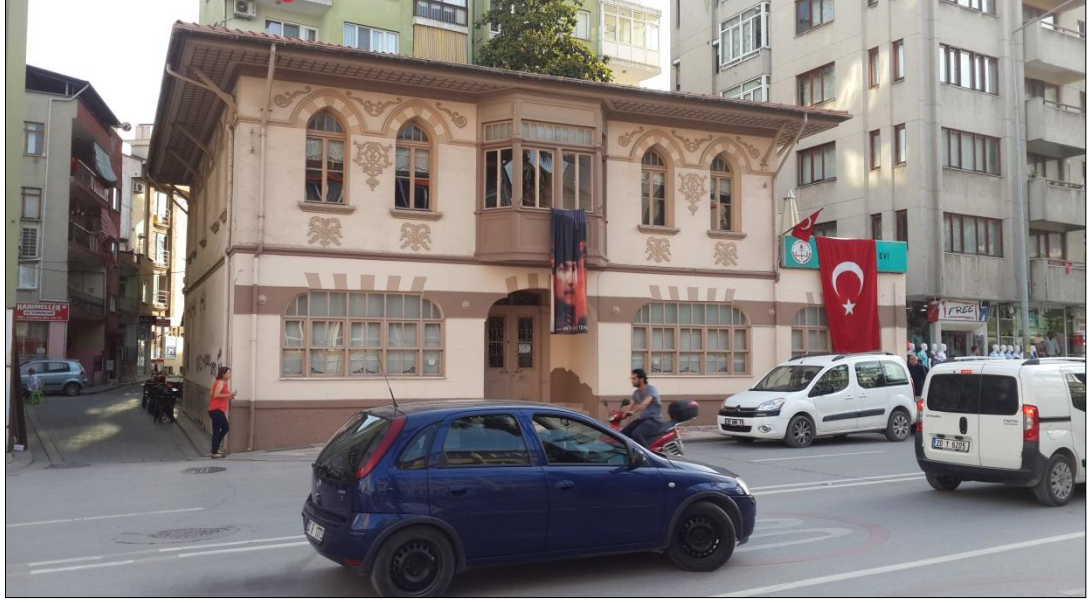
Kart No:
42

- Deprem Tehdidi
 Yapısal Hasar

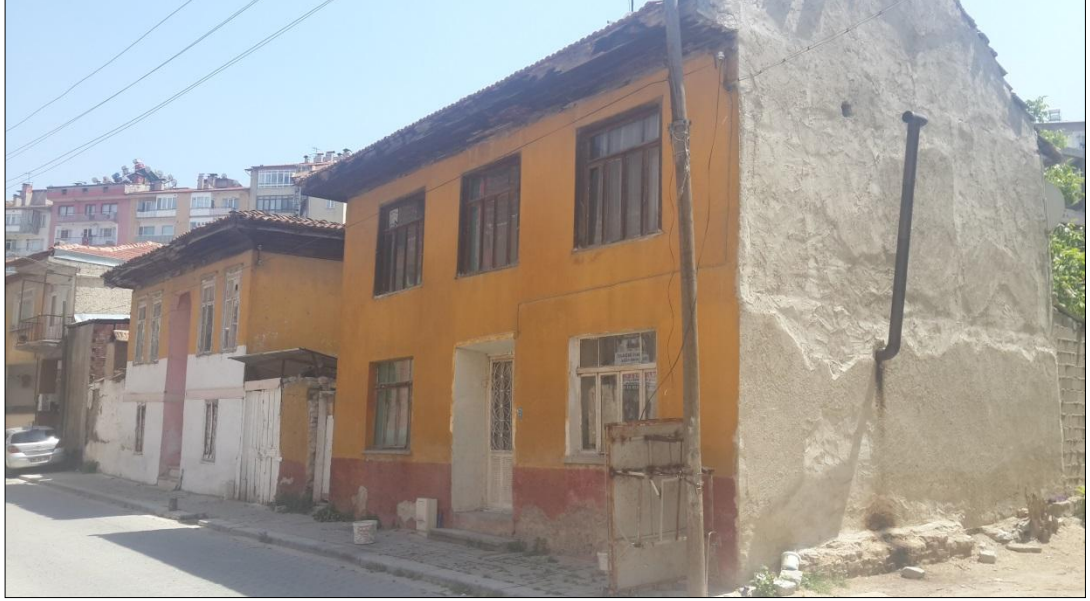
Kart No:
43

- Deprem Tehdidi
 Yapısal Hasar

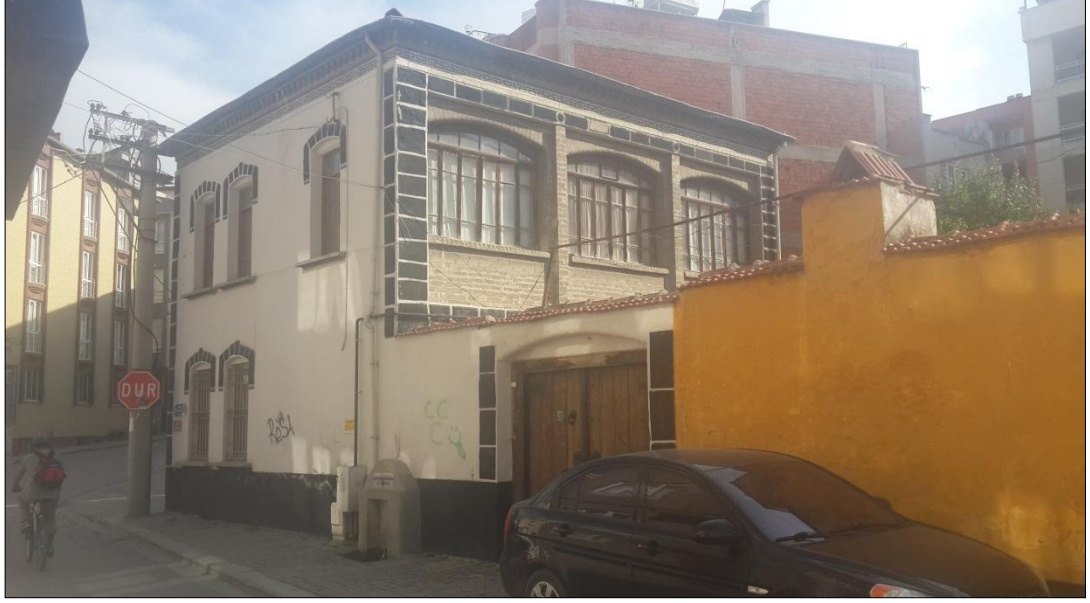
Kart No:
44

- Deprem Tehdidi
 Yapısal Hasar

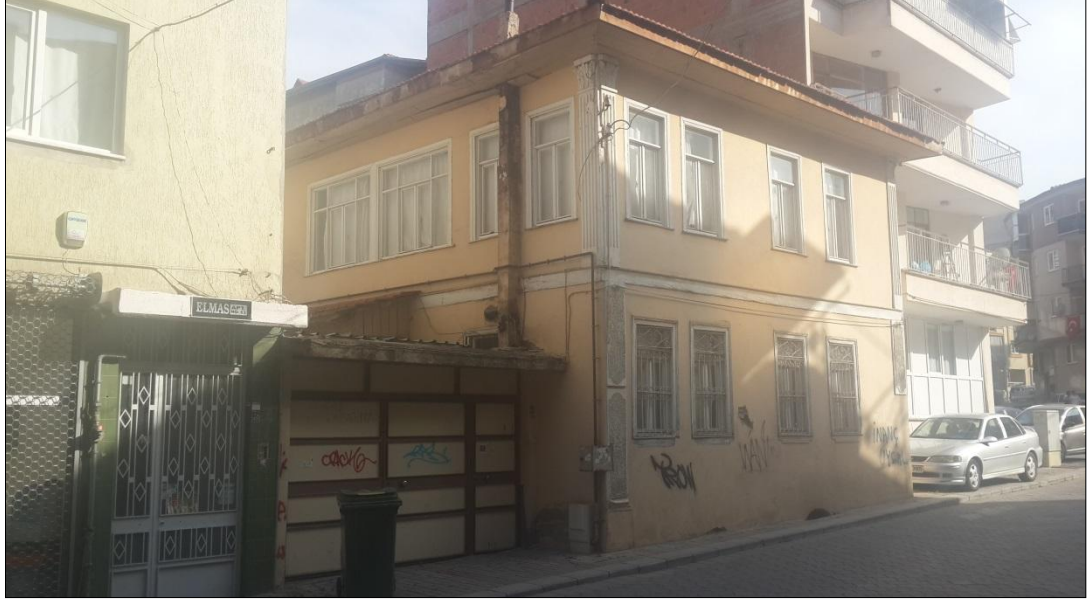
Kart No:
45

- Deprem Tehdidi
 Yapısal Hasar

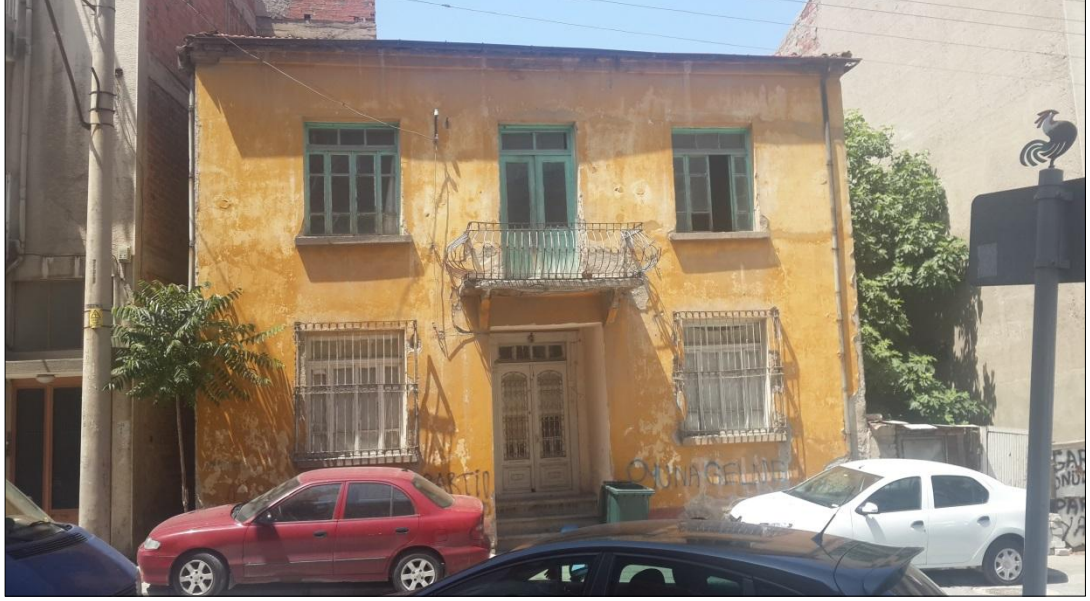
Kart No:
47

- Deprem Tehdidi
 Yapısal Hasar

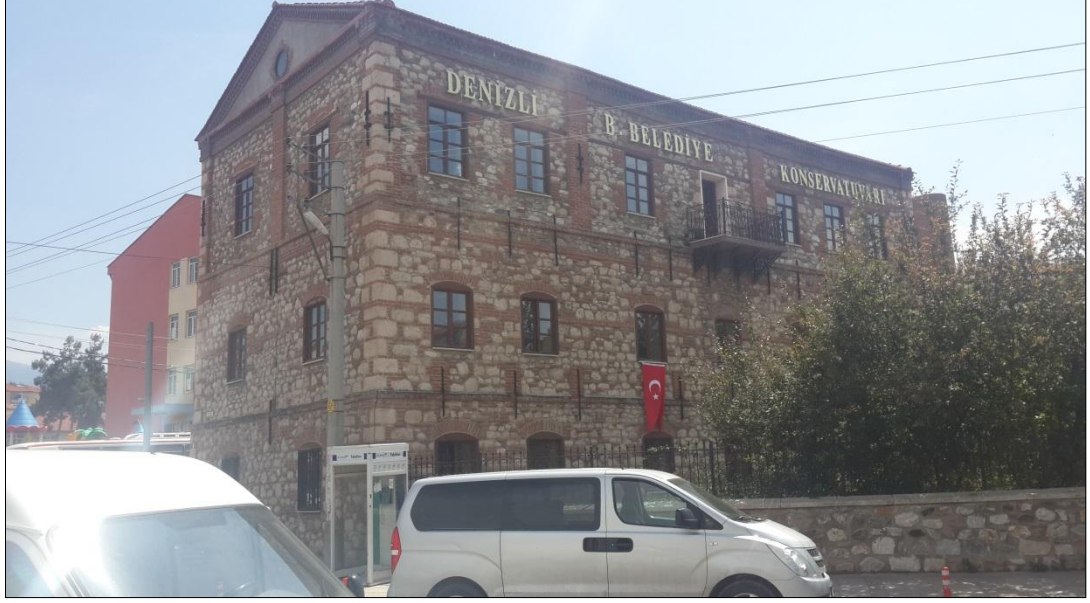
Kart No:
50

- Deprem Tehdidi
 Yapısal Hasar

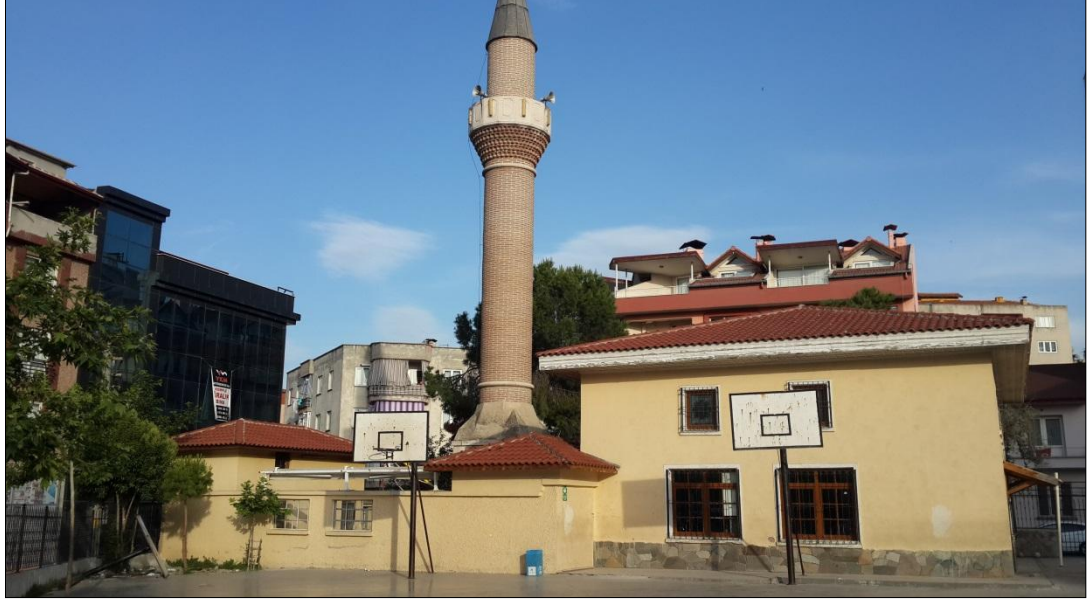
Kart No:
51

- Deprem Tehdidi
 Yapısal Hasar

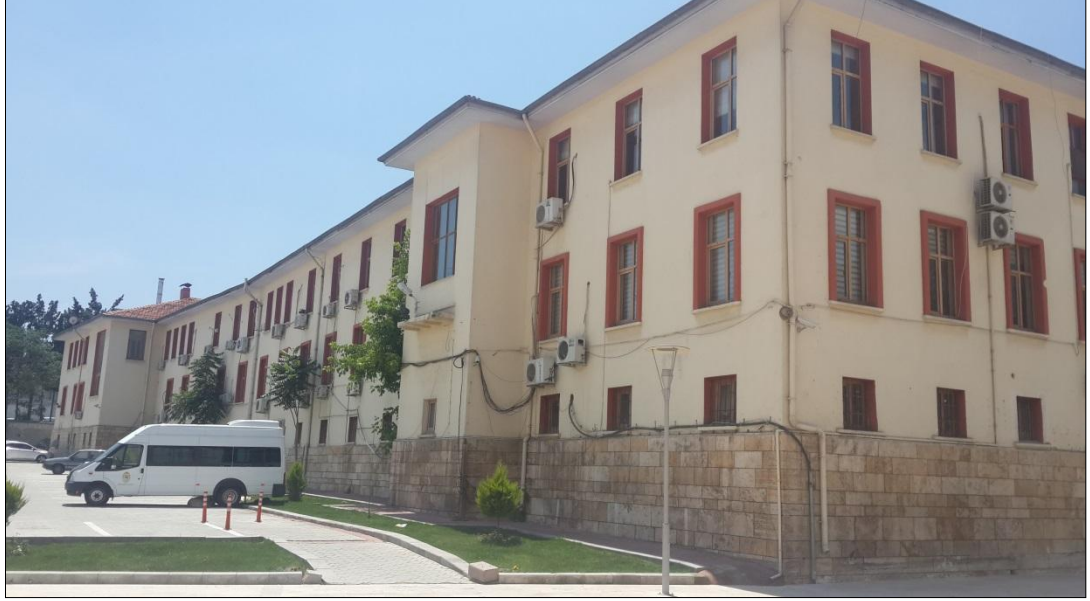
Kart No:
54

- Deprem Tehdidi
 Yapısal Hasar

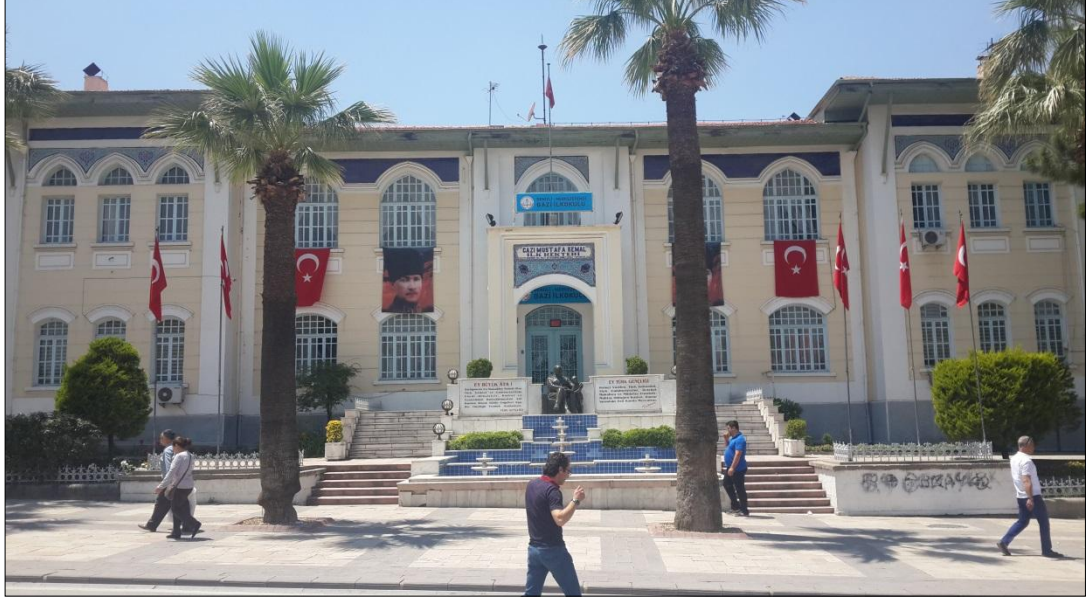
Kart No:
56

- Deprem Tehdidi
 Yapısal Hasar
