**MEVCUT YIĞMA YAPILARIN DEPREM
BAKIMINDAN İNCELENMESİ VE
GÜÇLENDİRİLMESİ**

Yüksek Lisans Tezi

DENİZLİ – 2005

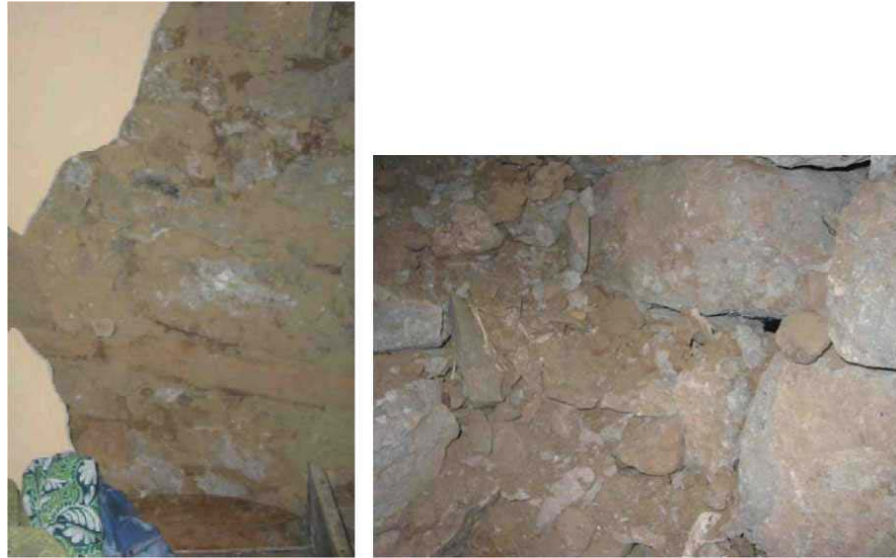
Şekil 3.4: Yığma yapılarda duvar örme hataları

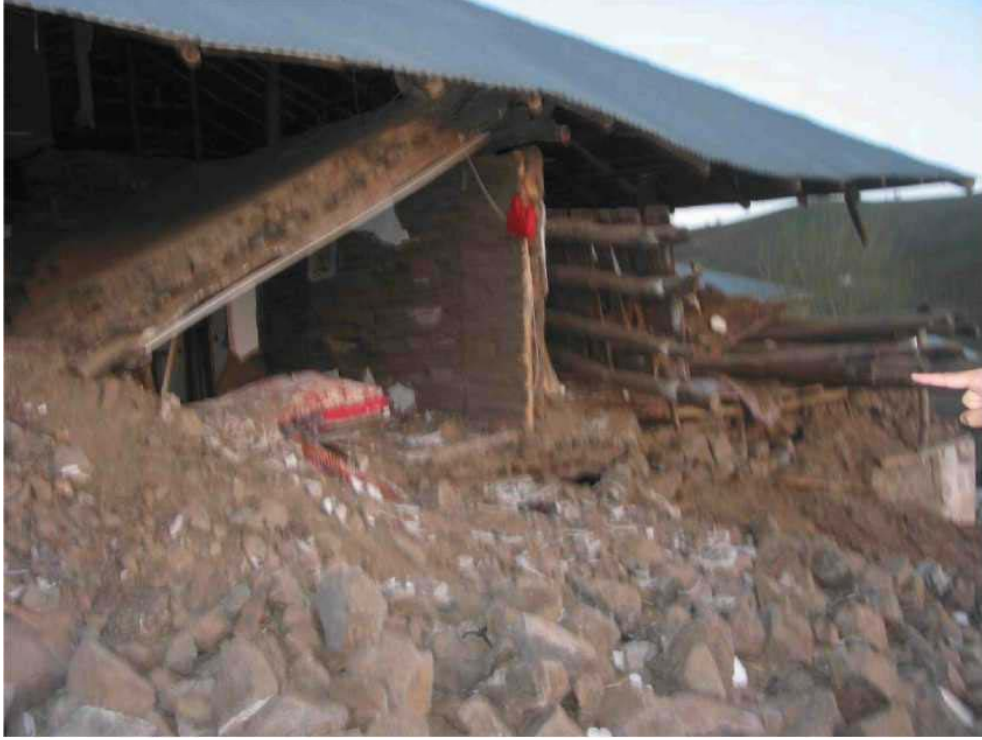
Şekil 3.5: Toprak ve Taş Yığımlı Altında İnsanların Kaldığı Bir Köy evi

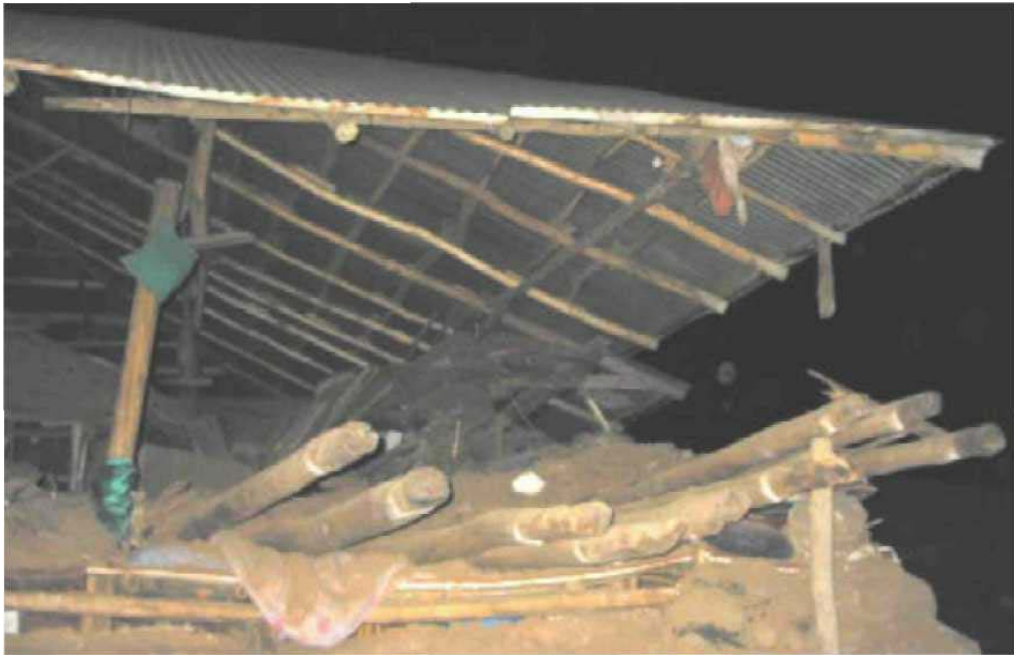
Şekil 3.6: Aynı Köy evinin Çatısı ve Ayakta kalan bir direk ile asılı olan paket

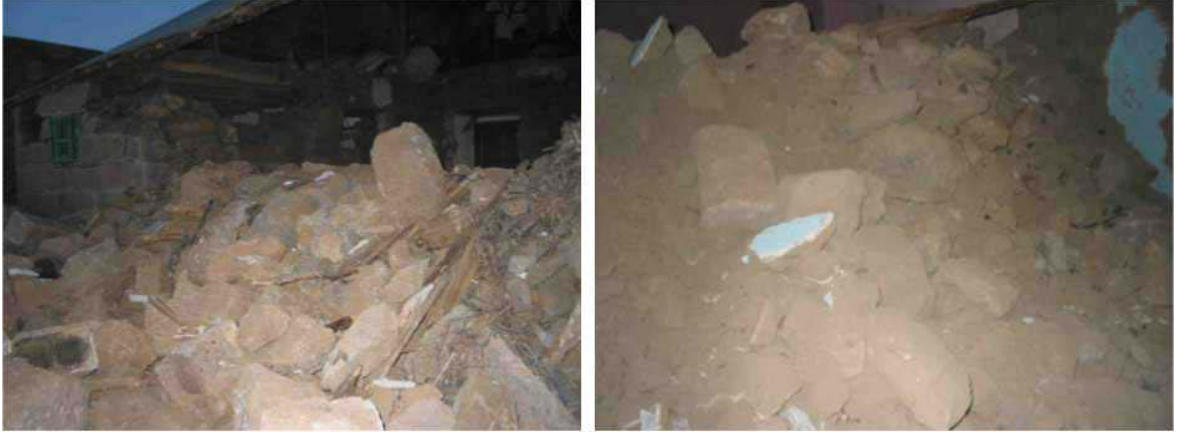
Şekil 3.12: Taş ve toprak yığına haline gelen duvarlar

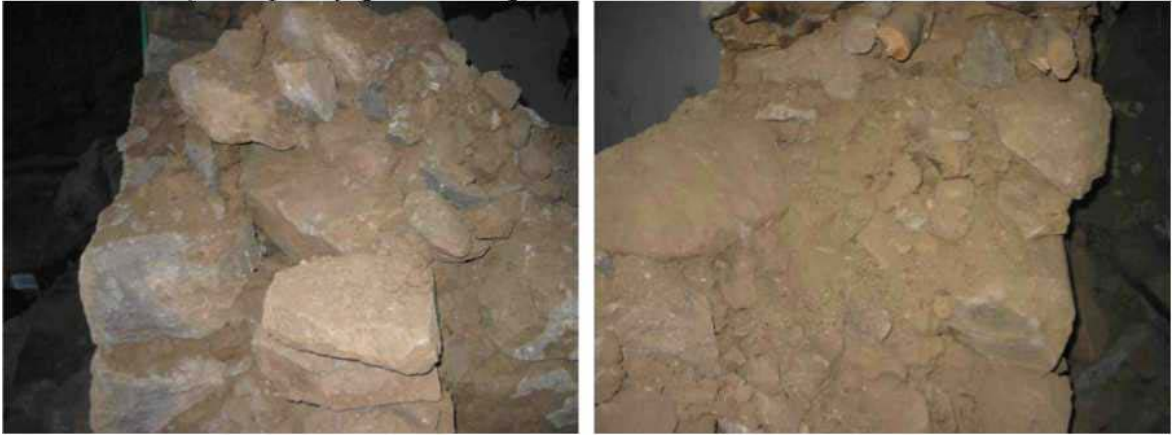
Şekil 3.13: Yanlış örülen taşıyıcı Duvar Kesiti

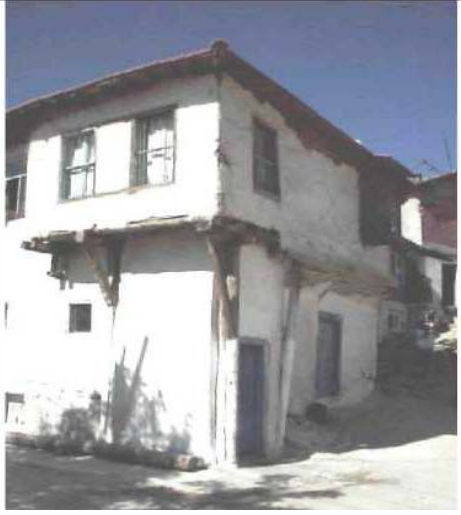
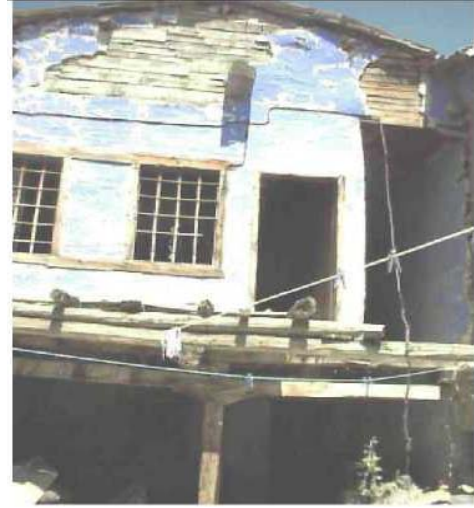
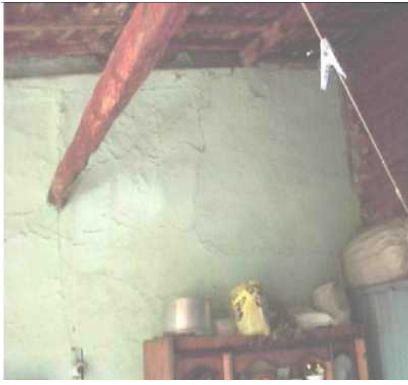
Şekil 3.16: Tarihi evlerde oluşan hasarlar (Şekil 3.16c-d: Bağdadi duvar hasarı)

Periyodik tamir ve bakım işlerinin yapılmaması nedeniyle, bu yapılar bakımsız durumda olduklarından deprem olmadan da bazı hasarlara uğramaktadır. Taşıyıcı sistemlerinde ahşap bulunan evler zamanla dış etkilerle hasara uğramıştır. Bazı evlerde deprem ile birlikte bu hasarlar daha belirgin hale gelmiştir.

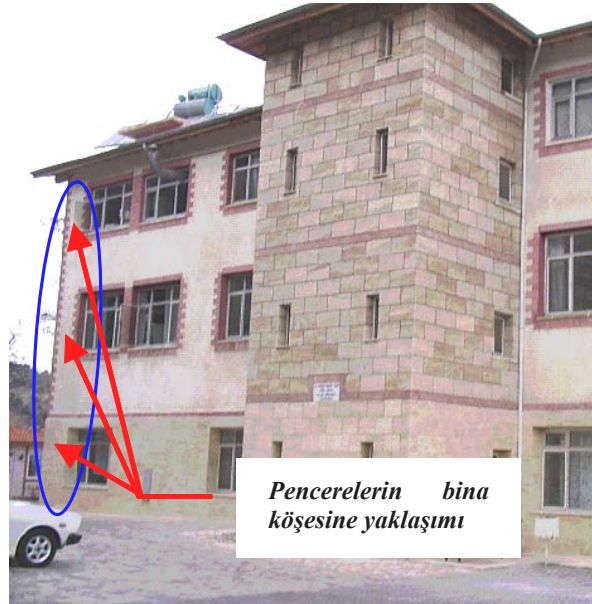
Yığma yapılarda bina köşesine en yakın pencere veya kapı boşluğu ile bina köşesi arasında bırakılacak dolu duvar parçasının plandaki uzunluğunun, birinci ve ikinci derece deprem bölgelerinde 1.5 m den, üçüncü ve dördüncü derece deprem bölgelerinde ise 1.0 m' den daha az olmaması gerektiği yürürlükte olan Afet yönetmeliğinin Bölüm. 10.3.5.1. de ifade edilmiştir. Şekil 4.23-24'de görülebileceği gibi mevcut yapıda bu değer; en fazla olduğu yerde bile 82 cm yi geçmemektedir. Yapı birinci derece deprem bölgesinde bulunduğu için bu değer 1.50 m den daha az olmaması gerekir. Ayrıca Şekil 4.23-24'de dikkat edilmesi gereken önemli bir ayrıntı da katlar arasında pencere yerlerinin ve duvar akslarının değişken olmasıdır. Oysaki yığma yapılarda duvarların eksenlerinin katlar arasında aynı olması gerekir. Ayrıca, katlar arasında pencerelerin yerlerinin de değişken olmaması gereklidir.

Şekil 4.24: Bina köşesinde pencerelerin yerleşimi

özen gösterilmiştir. Köşe noktalarına ve birbirine yakın olan pencereler kapatılmıştır. Düşeyde devam etmeyen duvarların altına yeni duvar yapılarak bu düzensizlikte ortadan kaldırılmıştır. Binanın ön cephesinde bulunan düşey yükleri bile taşımakta zorlanan narin kolonlar da mantolanmıştır. Güçlendirme sisteminin 3 boyutlu görüntüleri Şekil 5.4-7 de verilmiştir.

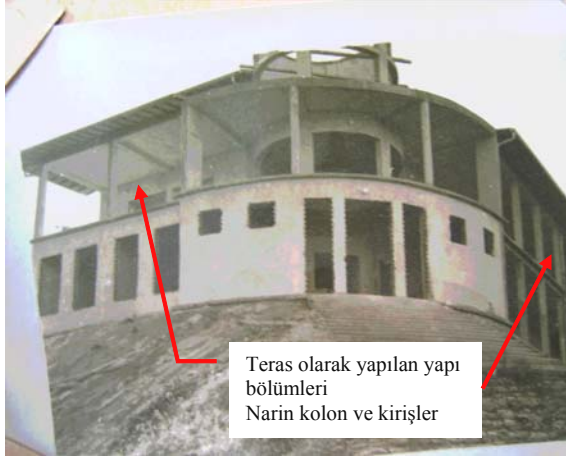
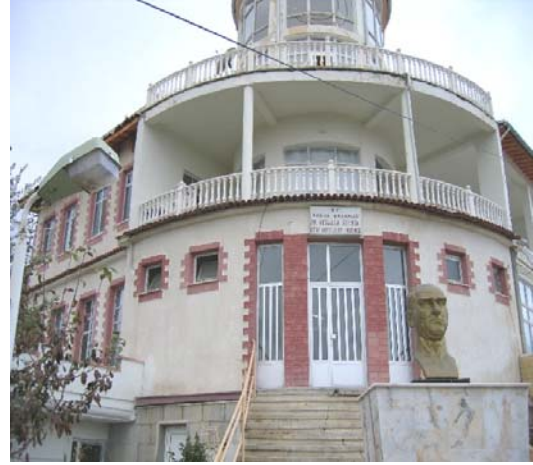
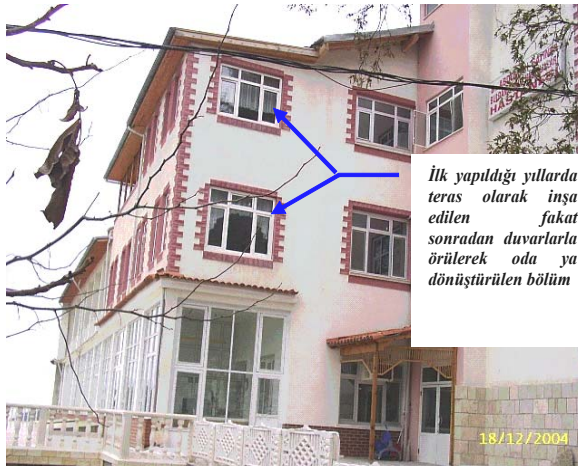
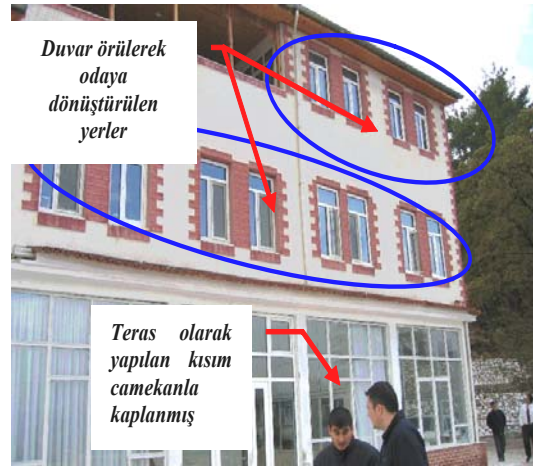
Binanın ilk yapıldığı yıllarda seyir terası olarak bırakılan mekanların daha sonradan ihtiyaca göre duvarla kapatılarak oda haline getirildiği yerinde tespit edilmiştir. Bu durum binanın kaba inşaatının yapıldığı sırada çekilen (Şekil 4.25) fotoğrafla yapının şimdiki halini gösteren (Şekil 4.26-27) fotoğraflardan açık olarak görülmektedir. Şekil 4.25'den de görülebileceği gibi üst katlar teras olarak düşünüldüğü için 4.05 m yüksekliğindeki zemin katta ve 3.70 m yüksekliğindeki birinci katta taşıyıcı sistem 25/25 cm boyutlarındaki narin kolonlar ve bu kolonlara oturan kirişlerden oluşturulmuştur. Yapının mevcut durumunda ise bu mekanlar, zemin katta camla

kaplanmış, birinci ve ikinci katta ise duvar örülerek oda haline getirilmiştir. Bu nedenle de zemin kattaki kolonlar çok narin kalmıştır.

Şekil 4.26: Mevcut durum
(Seyirlik teraslar oda haline getirilmiş)

Şekil 4.25: Hastane binasının inşaat aşaması (Seyirlik terasları)

İlk yapıldığı yıllarda teras olarak inşa edilen fakat sonradan duvarlarla örülerek oda ya dönüştürülen bölüm

Duvar örülerek odaya dönüştürülen yerler

Teras olarak yapılan kısım camerkanla kaplanmış

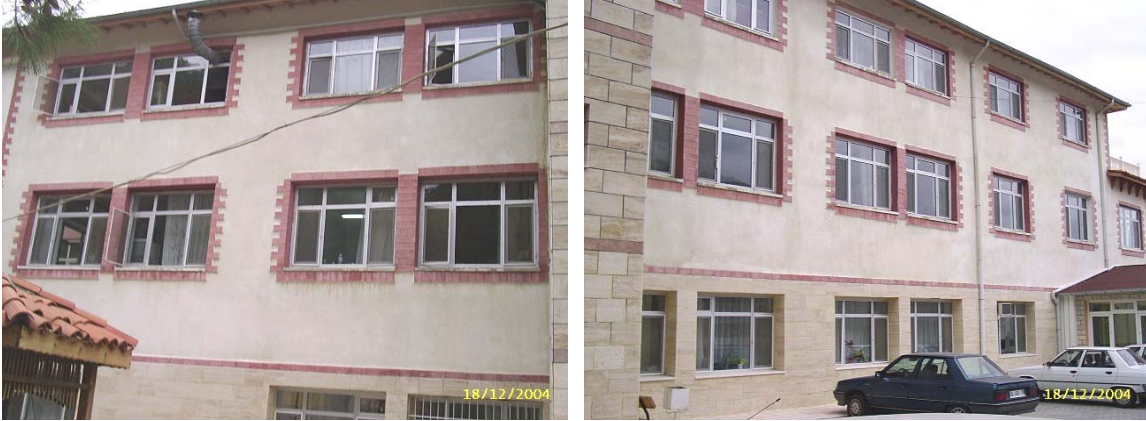
Bina köşeleri dışında, pencere ve kapı boşlukları arasında kalan dolu duvar parçalarının plandaki uzunluğu tespit edilmiştir. Yürürlükte olan Afet yönetmeliği Bölüm 10.3.5.2. de, iki boşluk arasında kalan yığma duvarın plandaki uzunluğunun, birinci ve ikinci derece deprem bölgelerinde 1.0 m' den, üçüncü ve dördüncü derece deprem bölgelerinde ise 0.8 m' den az olamayacağı ifade edilmektedir. Yerinde yapılan ölçümlerde bu değer 35 cm ye kadar düştüğü tespit edilmiştir. Yapı birinci derece deprem bölgesinde olduğu için bu değer en az 1.0 m olması gereklidir. Pencere ve

kapı boşluklarının birbirine ne kadar yakın açıldığı Şekil 4.28-29'da açıkça görülmektedir. Bu uygulama, özellikle dış cephede, tüm katlarda yapılmıştır.

Şekil 4.29: Birbirine çok yakın açılan pencere boşlukları
