**Yüksek Lisans Tezi
Kültür Varlıklarını Koruma ve Onarım Anabilim Dalı
Kültür Varlıklarını Koruma ve Onarım Yüksek Lisans Programı**

**STRATONIKEIA KUZEY CADDE DOĞU PORTİK
MOZAİKLERİ
KORUMA VE ONARIM ÇALIŞMALARI**

Ali YAŞAR

**MAYIS 2016
DENİZLİ**

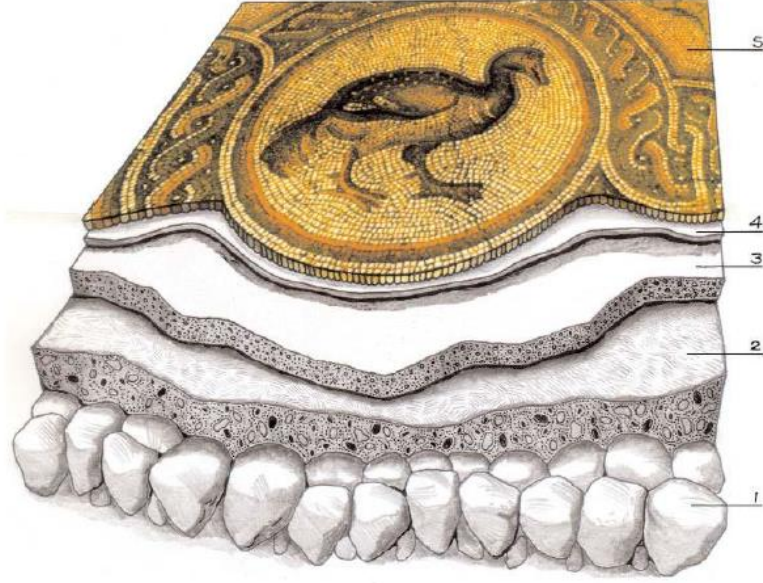
Çizim 1: Mozaik Stratigrafisi

1-Statümen, 2-Rudus, 3-Nukleus, 4-Tessera Yatak Harcı, 5-Tesselatum
(Mosaics in Situ Project, Illustrated Glossary 2003, 1-15)

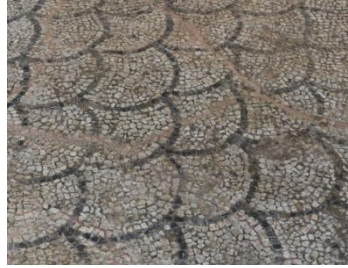
Figür 6: 2 Nolu Panel

2 nolu panel mozağı, yaklaşık olarak 5,91 x 3,52 m ölçülerinde olup siyah renkli balık pulu şeklindeki desenlere sahiptir ve bu desenlerin üst üste binmesi ile oluşturulmuştur (Fig. 6). Zemin beyaz renk, desen ve panel konturları ise tek sıra siyah renkli tesseralardan oluşmaktadır. 2 nolu panel içerisinde başka bir desen olmayıp panel genelinde aynı desen anlayışı hakimdir. 2 nolu panel mozağindeki lakuna az olduğundan, kayıp oranı daha azdır. Bozulma türleri arasındaki çatlak oluşumları ise daha fazladır. 2 nolu panel ile 3 nolu panel arasında beyaz renk tesseralar ile döşenmiş, yaklaşık 18 cm'lik ayırıcı bant bulunmaktadır.

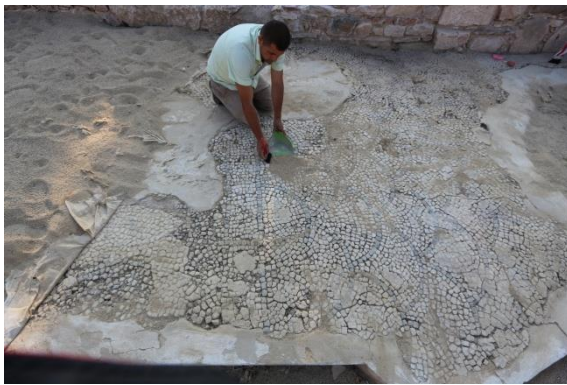
Figür 37: Mozaik Yüzeyinin Mekanik Olarak Temizlenmesi

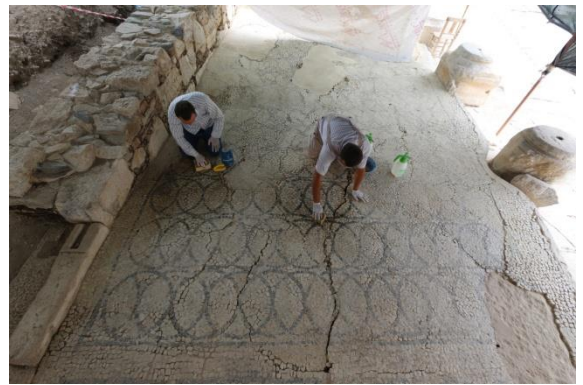
Figür 38: Mozaik Yüzeyinde Su ve Sünger ile Islak Temizlik Yapılması

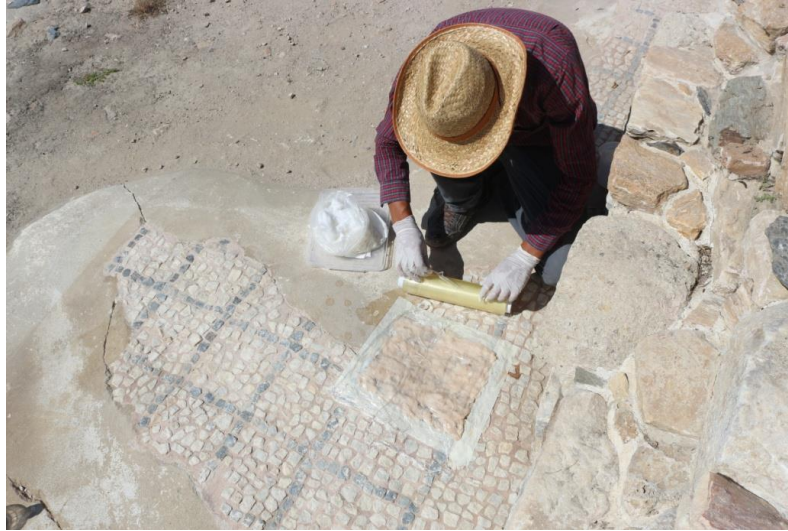
Figür 41: Uygulama Üzerinin Streç film ile Kapatılması

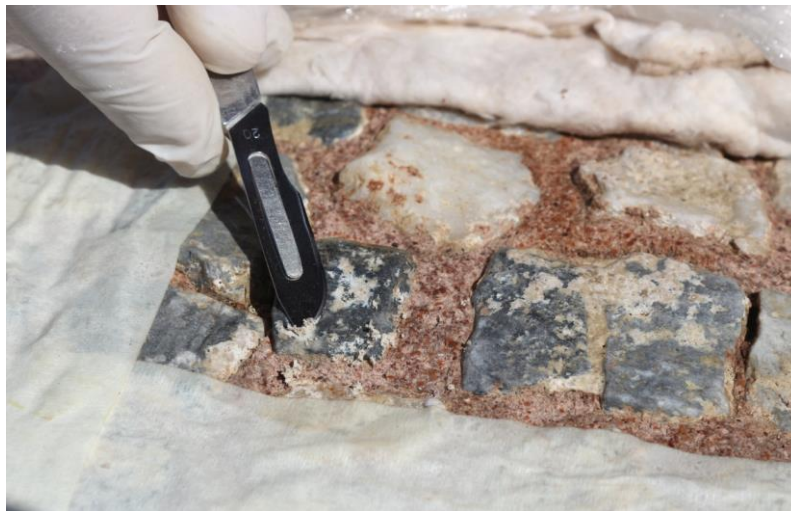
Figür 42: Yumuşayan Kalker kalıntılarının Bistüri ile Temizlenmesi

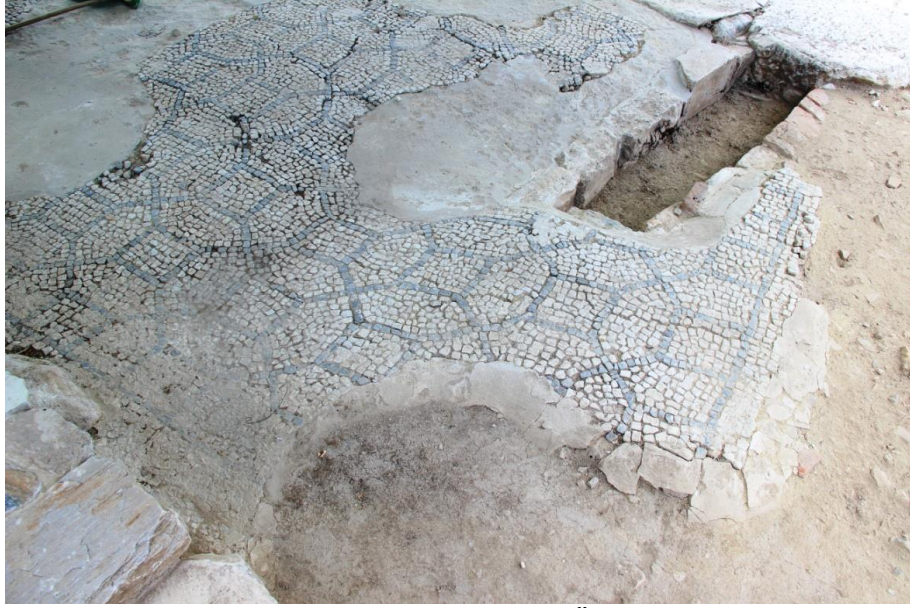
Figür 46:1 Nolu Panel Bordür Uygulama Öncesi Genel Görünüm

2010 yılında önceki ekip tarafından yapılan konservasyon çalışmalarında mozağinin kuzey başlangıç bölümünde (1 nolu panel mozağinin kuzey bölümü) tabandan geniş başlayıp tessera üst kenarında birleşerek üçgen oluşturacak şekilde bordür çalışması yapıldığı, aynı zamanda panelin batı bölümüne de bordür uygulandığı görülmüştür. Kum ve kireç katkılı harç kullanılarak kısıtlı bir zamanda ve geçici koruma şeklinde yapılmış olan kenar bordürü, çevresel ve iklimsel nedenlerden dolayı yoğun bir şekilde deformasyona uğramıştır (Fig. 46). Kenar bordüründe kısa aralıklar ile dikey yönde kırılma, çatlama ve dağılma meydana geldiği, buna bağlı olarak da tessera dökülmelerinin başladığı görülmüştür. Bu nedenle deformasyona uğramış olan kenar bordürünün yenilenmesine karar verilmiştir. Deformasyona uğramış olan 2010 yılı onarım harçlarının temizliği öncesinde, mozaik kenarında oluşabilecek dağılmaları

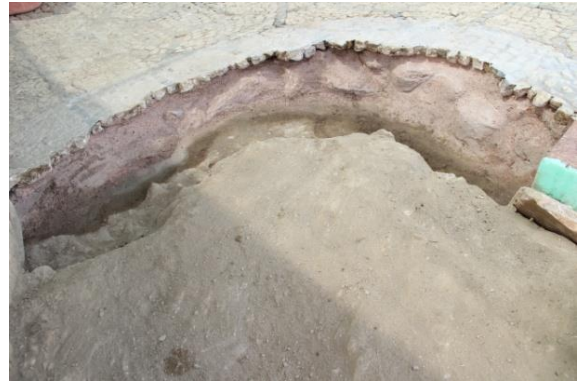
Figür 50: Blokaj ve Gizli Bordür.

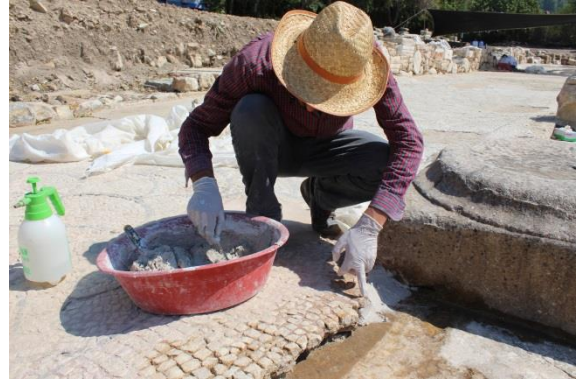
Figür 58: Bordür Uygulaması

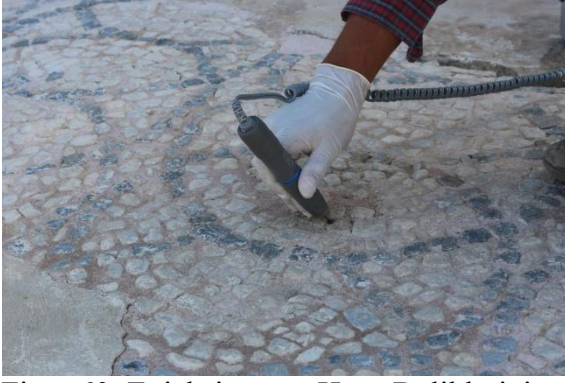
Figür 60: Enjeksiyon ve Hava Deliklerinin Açılması

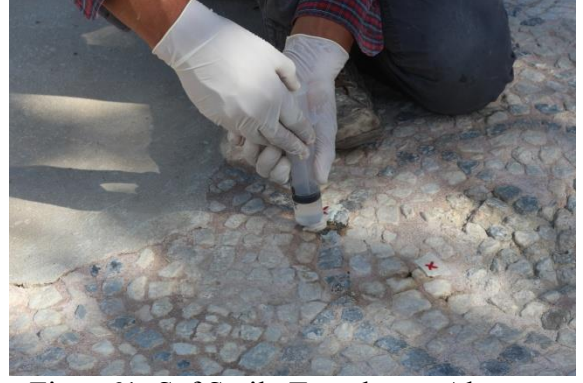
Figür 61: Saf Su ile Tesselatum Altının Islatılması

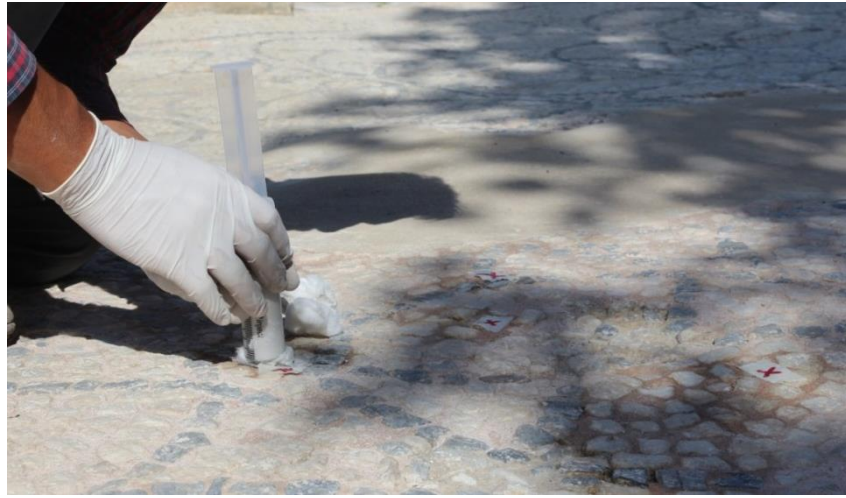
Figür 62: Enjeksiyon Yöntemi ile Mozaik Sağlama Çalışması.

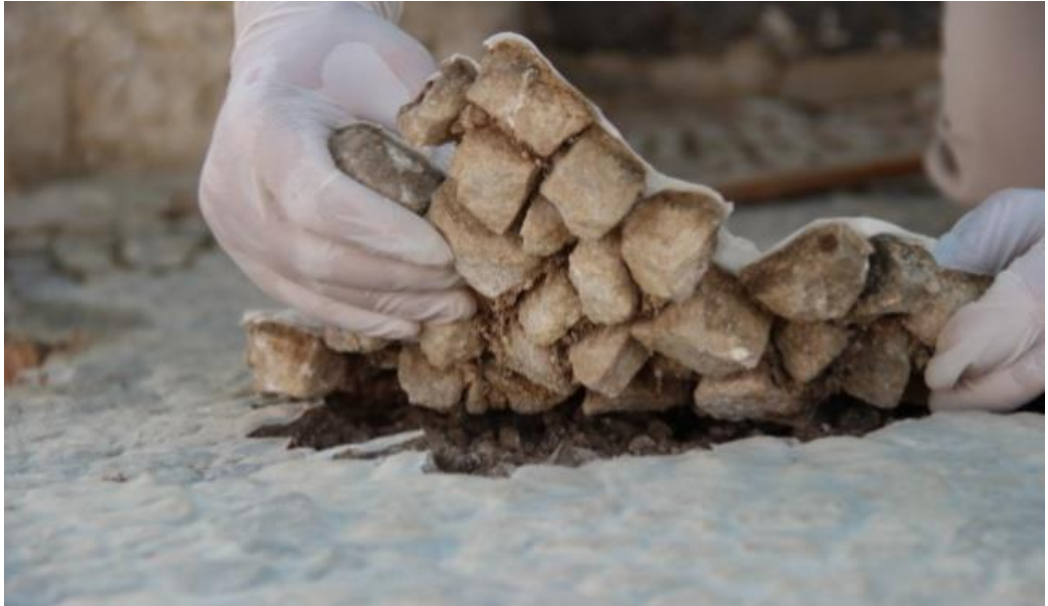
Figür 71:Lokal Mozaik Kaldırma

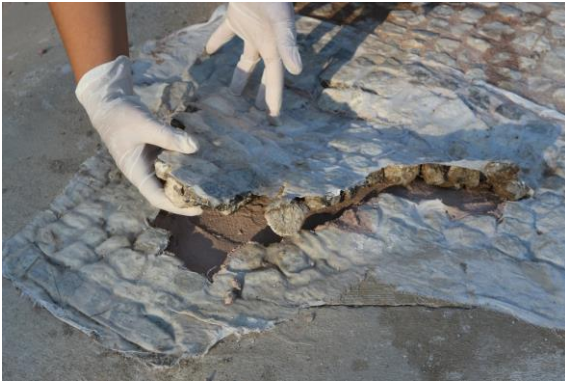
Figür 74: Lokal Mozaik Kapama İşlemi

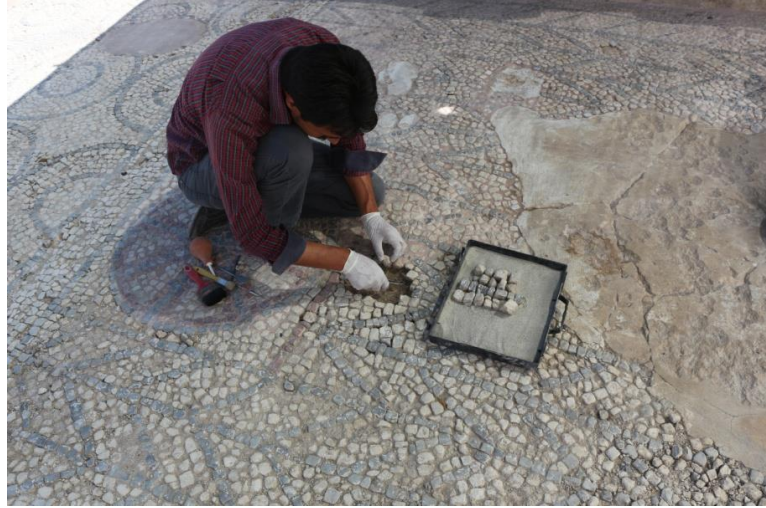
Figür 77: Tesseraların Kum Havuzuna Alınması

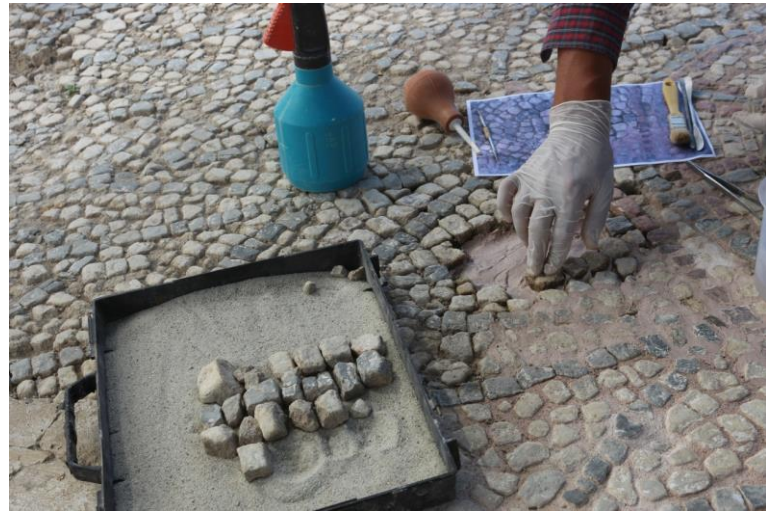
Figür 78: Yatak Harcı Yenilenen Tesseraların Yerlerine Sabitlenmesi

Tessera yatak harcı yenileme çalışmasında, bir diğer yöntem 5 nolu panel mozaiğine uygulanmıştır. Bu alanda mozaik harcının bağlayıcılığını kaybettiği bu nedenle de tesseraların yatak harcından ayrıldığı görülmüştür. Öncelikle bu alanda yapılan mekanik temizlik sonrasında mozaiği mevcut haliyle olduğu gibi koruma anlayışı ile hareket edilerek tesseralar tek tek yerlerinden alınmış ve kum havuzuna dizilmiştir (Fig. 77). Tesseralar, yerlerinden alındıktan sonra hasarlı bölümün mekanik temizliği yapılmıştır. Kuru ve ıslak temizliği yapıldıktan sonra puzzolan katkılı onarım harcı ile tessera harç yatağı yenilenmiş ve tesseralar olduğu gibi yerlerine dizilmiştir (Fig. 78). Harcın katılaşmaya başlamasıyla birlikte harç kalıntıları bistüri ile mekanik olarak temizlenmiştir. Kuru fırça yardımı ile tessera yüzeyleri temizlenmiş, böylece kireç harcının yayılması ve mozaik yüzeyinde leke oluşumlarının önüne geçilmiştir.

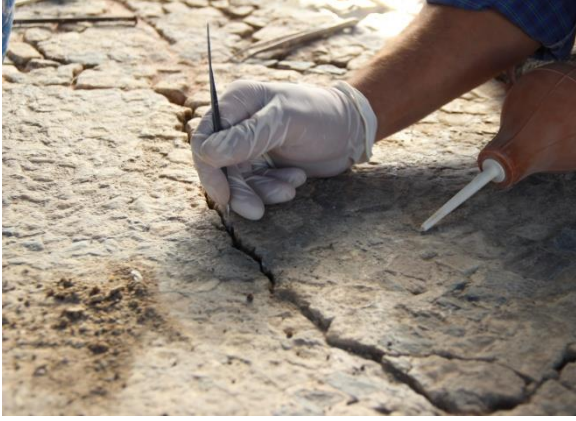
Figür 80: 2 Nolu Panel Mekanik Temizlik Çalışması

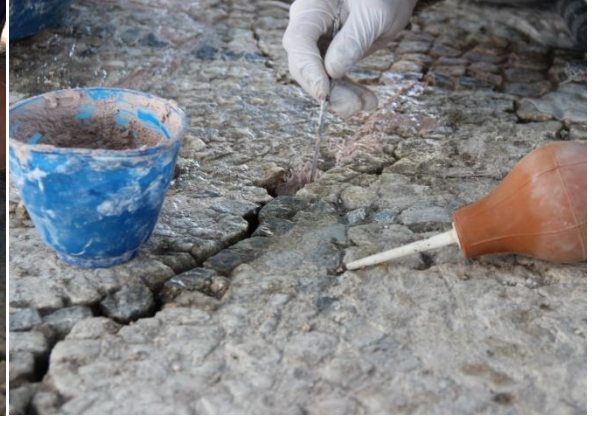
Figür 81: 2 Nolu Panel Derzleme Çalışması

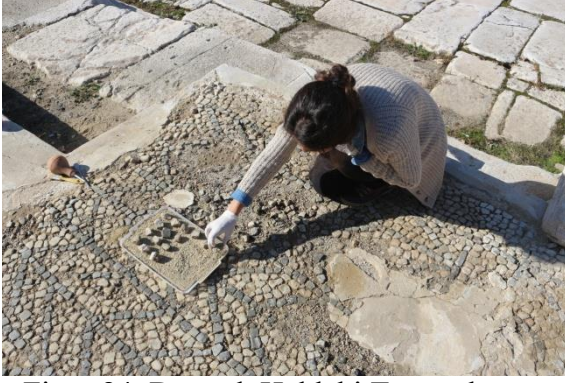
Figür 84: Dağınık Haldeki Tesseraların Toplanması

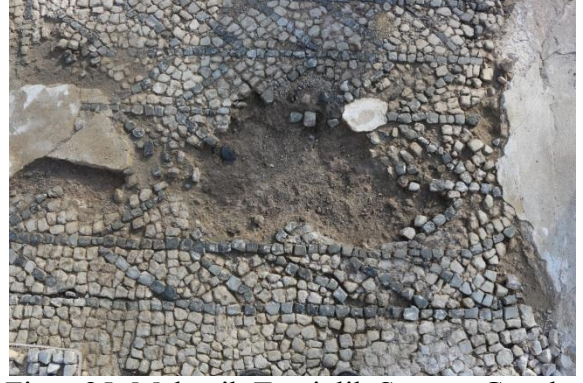
Figür 85: Mekanik Temizlik Sonrası Genel Görünüm

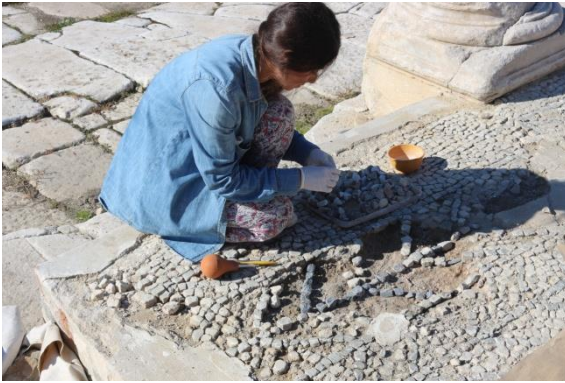
Figür 86: Desen Tamamlama Prova Çalışmaları

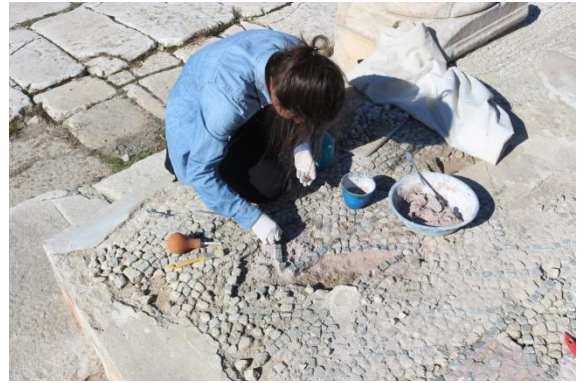
Figür 87: Tesseraların Onarım Harcı ile Yatağına Sabitlenmesi

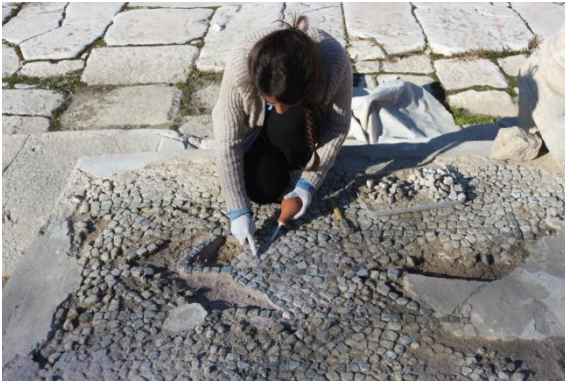
Figür 88: Tessera ile Tamamlama ve Temizlik Çalışmaları

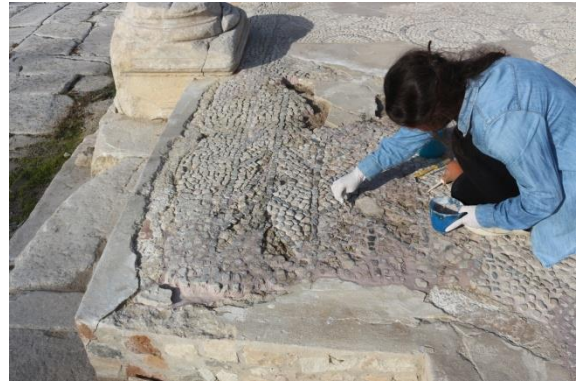
Figür 89: Tamamlama Sonrası Derzleme Çalışmaları

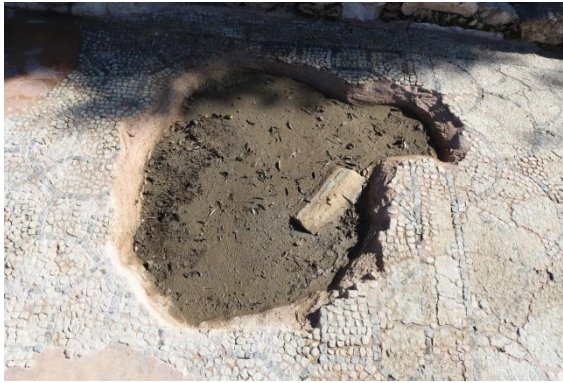
Portik mozaigini oluşturan bütün panellerde farklı ölçülerde lakuna bulunmaktadır. Mozaik döşemede yer alan bütün lakunalar, önceki ekip tarafından 2010 yılında onarılmış; ancak bazıları çeşitli nedenlerden dolayı deformasyona uğramıştır. Öncelikle 1 nolu panel içerisinde deformasyona uğramış olan lakuna dolgusunun yapılması uygun görülmüştür (Fig. 91). Daha önceki çalışmalarda 10 cm kalınlığında olan hasarlı konumdaki özgün olmayan lakuna harcı, sivri uçlu aletler yardımı ile temizlenmiştir. Uygulama öncesinde lakuna çevresini oluşturan mozaik kenarında tahribat oluşmaması için genellikle geçici koruma önlemleri alınmaktadır; ancak burada herhangi bir bozulma riski olmadığından mozaik kenarına geçici koruma önlemi almaya gerek duyulmamıştır. Lakuna içerisinde özgün harç kalıntılarına ve statümen tabakasına rastlanmamıştır. Mekanik temizlik işlemlerinden sonra iyice ıslatılmış olan amorf yapıdaki pişmiş toprak tuğla parçaları ile statümen tabakası yapılmış ve üzeri kireç harcı¹⁷⁷ ile kapatılarak lakuna dolgu tamamlama uygulaması devam etmiştir (Fig. 92). Uygulama hatalarının önüne geçebilmek için spatül ile harcın bastırma işlemleri yapılmıştır. Harcın katılaşmaya başlaması ile birlikte spatül kullanılarak kaymak alma çalışmaları yapılmıştır (Fig. 93). Mekanik temizlik sonrasında estetik görünüm amacıyla harcın tessera üst seviyesinin altına düşürülmesi için bistüri ile seviye düşürme çalışmaları yapılarak, lakuna dolgu uygulaması tamamlanmıştır (Fig. 94).

Figür 91: 1 Nolu Panel Lakuna

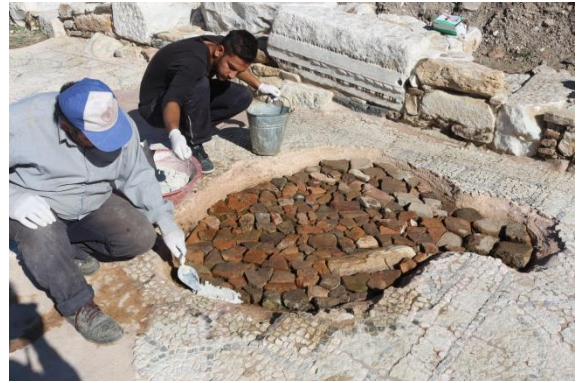
Figür 92 : Lakuna Dolgu Çalışması

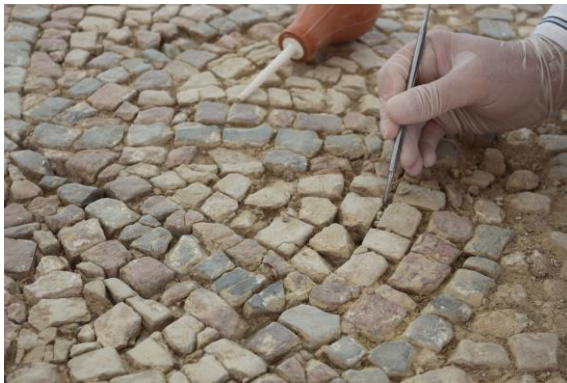
Figür 96: 5 Nolu Panel Mozaïği, Mekanik Temizlik Çalışmaları

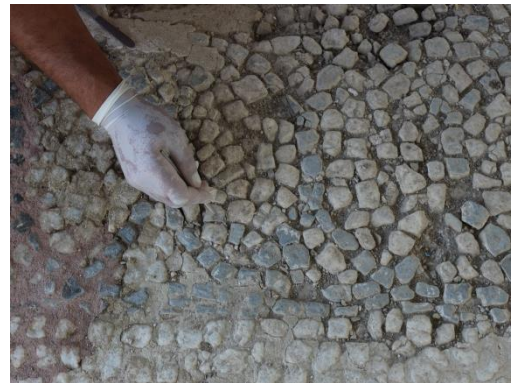
Figür 97: 3 Nolu Panel Mozaïği, Mekanik Temizlik Çalışmaları

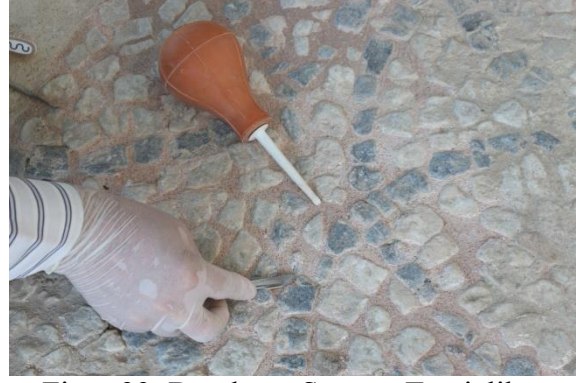
Figür 99: Derzleme Sonrası Temizlik Çalışmaları

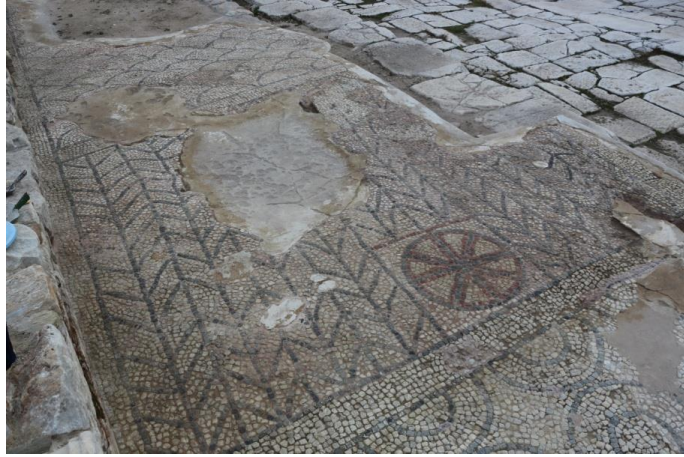
Figür 106. 5 Nolu Panel Uygulamalar Sonrası Genel Görünüm

Mozaik genelinde farklı oranlarda derz bozulmaları mevcuttur. Derzler, portik mozağında tessera yatak harcı yenilenmiş olan bölümlere, sağlamlık durumları iyi derecede olup niteliksiz durumdaki derz bozulmalarının yaşandığı bölümlere uygulanmıştır. 3 nolu panel mozağının güney batısı, 5 nolu panelde ve derz bozulmasının yaşandığı diğer bölümlerde öncelikli olarak mekanik temizlik işlemlerine başlanmıştır. Mozaik yüzeyinde gerçekleştirilen kuru temizlik sonrasında sivri uçlu aletler yardımı ile derzlerde ve çatlak alanlarda biriken kum, toprak ve çamur kalıntıları temizlenmiş bu esnada mozağın özgün dokunun bozulmamasına dikkat edilmiştir. Kuru temizlik sonrasında derz araları, hafif bir şekilde ıslatılmıştır. Devamında, hazırlanan puzzolan katkılı kireç harcı, spatül yardımı ile derz aralarına iyice bastırılarak uygulanmıştır. (Fig. 95-98). Harcın katılaşmaya başlamasıyla birlikte kuru fırça yardımı ile tessera yüzey ve kenarlarında arta kalan harçlar, temizlenmiştir. Tesseraları belirgin hale getirmek için derzlerin seviyeleri bistüri ile hafif düşürülmüş, böylece mozağe estetik bir görünüm kazandırılarak uygulama sonlandırılmıştır (Fig. 99-101). Aşırı sıcak havalarda harcın nem dengesini korumak ve hızlı buharlaşmayı önlemek için uygulama alanlarının üzeri kapalı tutulmuş, derz harcının periyodik bakımı düzenli olarak yapılmıştır (Fig. 102-108).

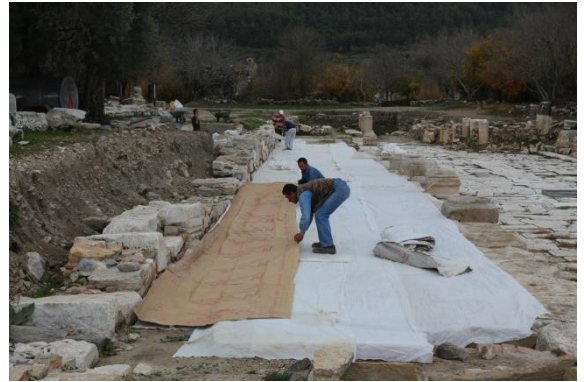
Figür 110: Jeotekstil ve Jeotermal Örtünün Mozaik Yüzeyine Serilmesi

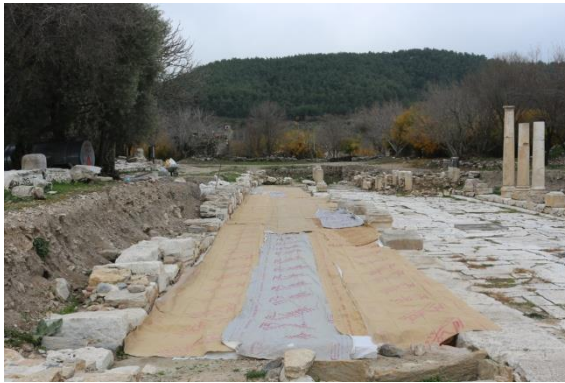
Figür 111: Jeotekstil ve Jeotermal Sonrası Genel Görünüm

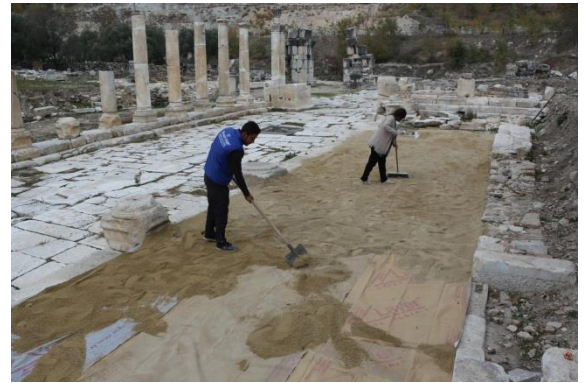
Figür 112: İnce Dere Kumunun Örtü Üzerine Serilmesi
